目で見える調査・診断の実際

建物の調査・診断方法の考え方と具体的な手法の概要は別原稿で述べたとおりであるが、調査・診断を的確に実施するためには、建物の各種劣化状態の現実を知る必要がある。

そこで次頁以降に、主な建物劣化調査写真を掲載した。是非参考にさせていただきたい。なお説明中①②③④とあるのは次のような4枚組写真の数字である。

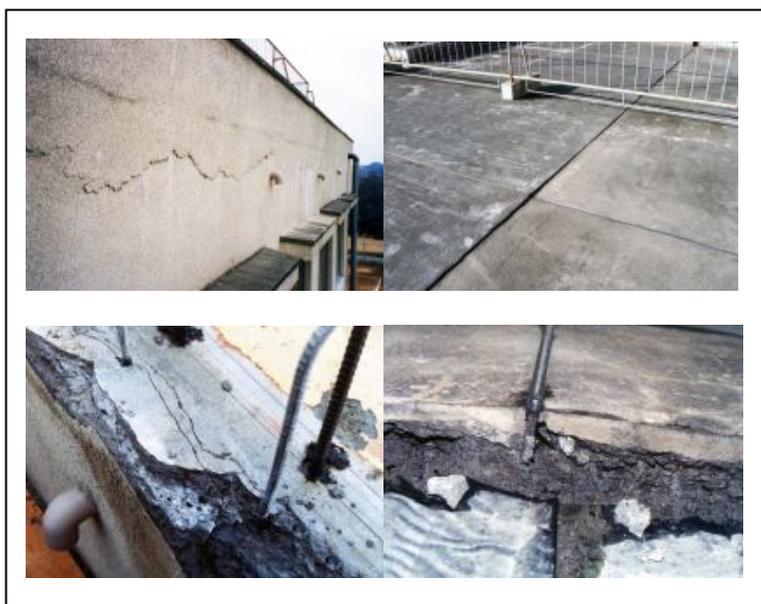
1. パラペットの押し出し故障

①築後 10 年以内の建物のパラペット廻り。屋上防水押え土間の伸縮目地が有効に機能していないため、太陽の放射エネルギーによる熱膨張により、屋上防水押え土間がパラペットを押し出しているものと推定される。ひび割れが発生している。

②同上をはつった状態。亀裂部の鉄筋が発錆している。内側の鉄筋は、改修の際のパラペット立ち上がり補強筋。躯体に防水押えコンクリートの押し出しにより、立ち上がり鉄筋に沿った亀裂が生じている。

③伸縮目地充填材が押し潰されている。

④屋上防水押え土間の成型目地が防水層まで達していないため、伸縮目地の機能を果していない。

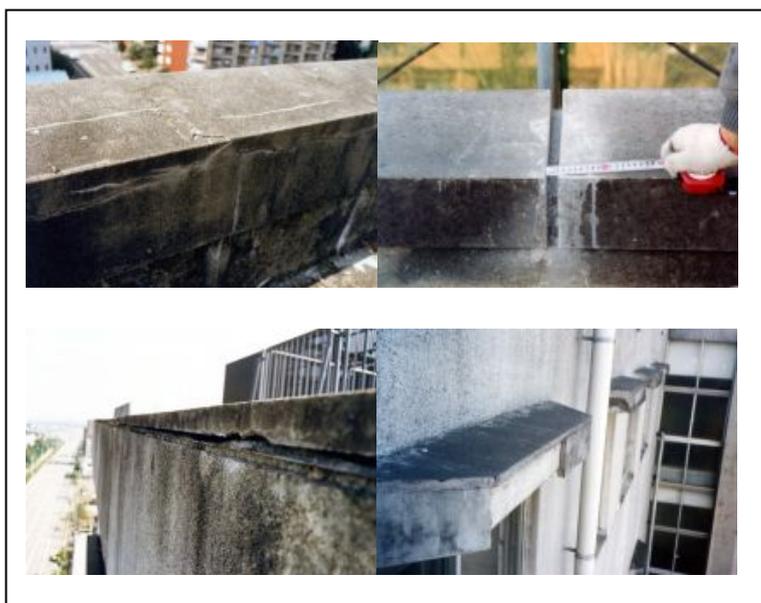
2. モルタル笠木のせりあがり

①～③パラペット笠木の天端仕上げモルタルが、熱膨張によってせり上がり剥離している。この故障は、外側から笠木下端を観察しないと、的確な状態を把握できない。改修工事の際、モルタル笠木は、コーナー部および約 15～20m ごとに躯体に達する伸縮目地を設け、エポキシ樹脂ピンニング接着。笠木下端亀裂は U カットし、ウレタンシーリング材の充填が必要。

④水平面と鉛直面では太陽からの受熱量が異なるため、庇や笠木天端から約 3cm 程度下がった位置に亀裂が生じやすい。また、左官工事の工程間隔があき過ぎると肌わかれ亀裂が生じる。

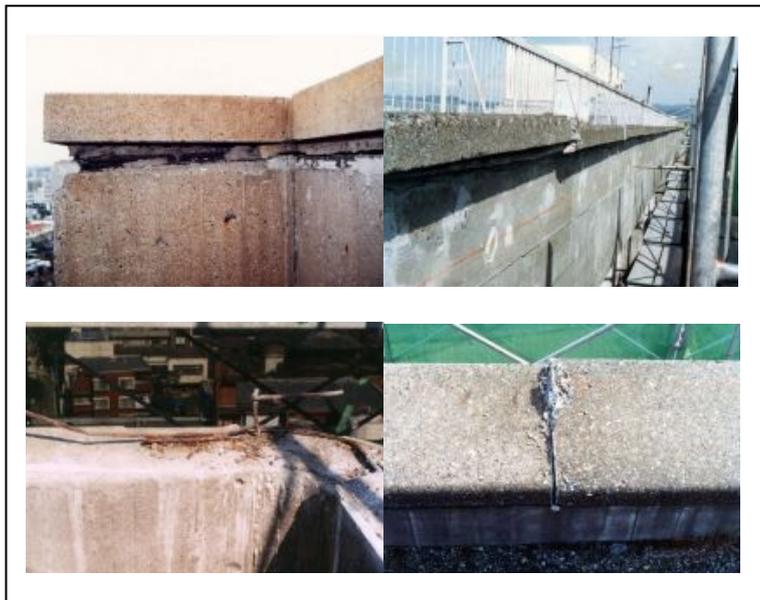
3. PC 笠木のせりあがり

- ①PC 笠木下端モルタルが剥落している。
- ②雨水の浸入により PC 笠木取付け部の鉄筋が発錆により断面欠損している。
- ③～④PC 笠木が太陽の放射エネルギーにより熱膨張し、笠木がせり上がっている。改修の際、夏季の熱膨張への対策が必要である。

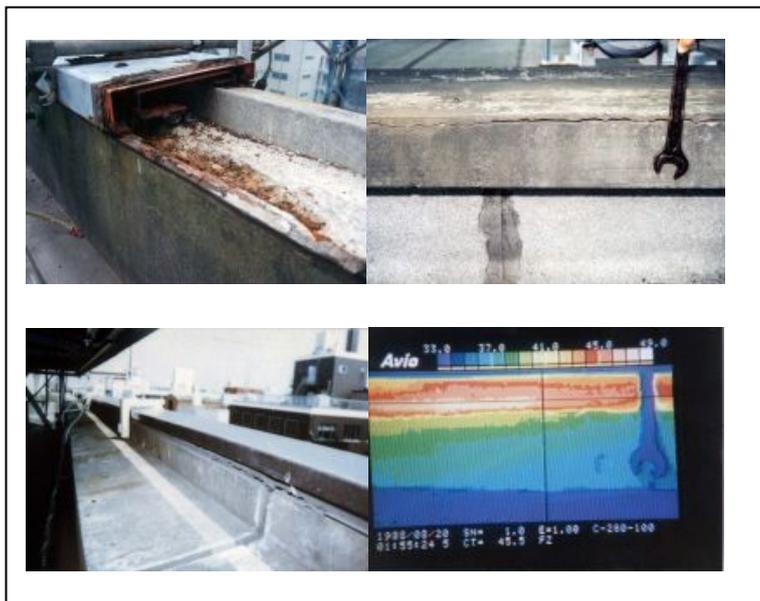
4. 金属笠木のせりあがりの故障

- ①～②嵌合方式となっていない金属笠木は、熱伸縮によりシーリング材に破断故障が生じやすい。
- ③～④赤外線映像装置による診断例、屋上笠木天端の仕上げモルタルが、笠木側面より高温域に表示されている。

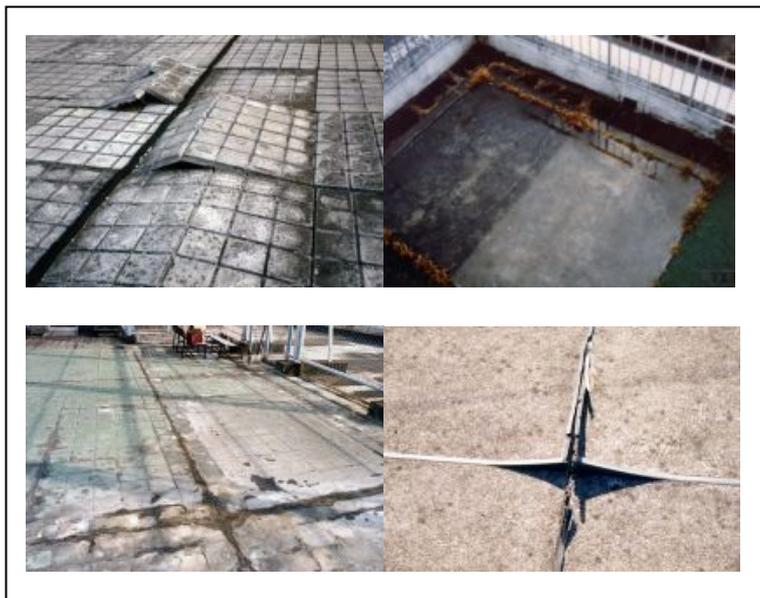
5. 屋上伸縮目地の機能低下

- ①伸縮目地が不足しているため、土間同士が押し合っ、防水押え土間に不陸が生じている。
- ②～③防水押えの裏側に溜まった雨水が、水下の目地から染み出し、目地がセメント成分で固まっている。伸縮目地に草が生えている。こういう状態では伸縮目地の役割を果さなくなる。
- ④熱膨張を吸収すべき成型伸縮目地の不良や施工不良により、成型目地のせり出し故障が生じている。

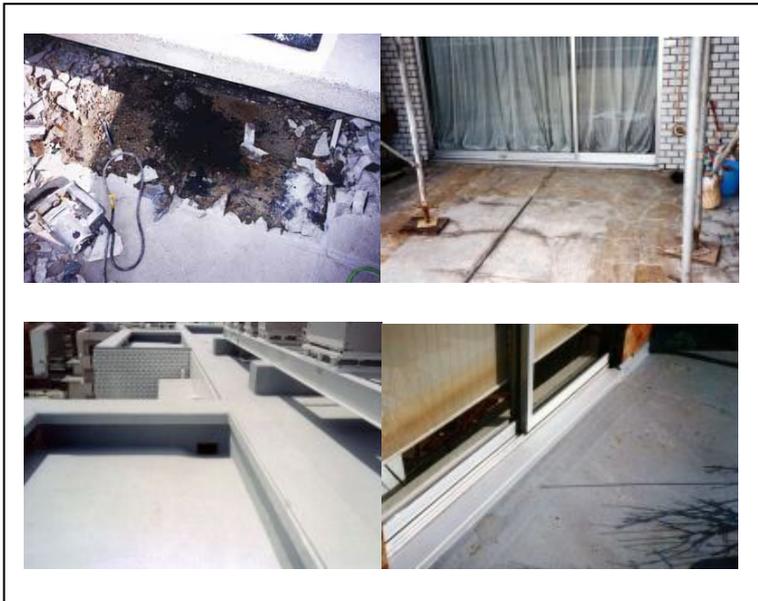
6. 防水押え立ち上がり

①～②防水押え立ち上がりは土間の伸縮によって動く。防水押え立ち上がりの背面には水が溜っていることが多い。露出防水に改修する場合は、防水押え立ち上がりは撤去すべきである。

③～④サッシ下端の立ち上がりの少ない部位は防水端末仕舞が施工不良になりやすいので、サッシの水切りを含めた改修が必要である。

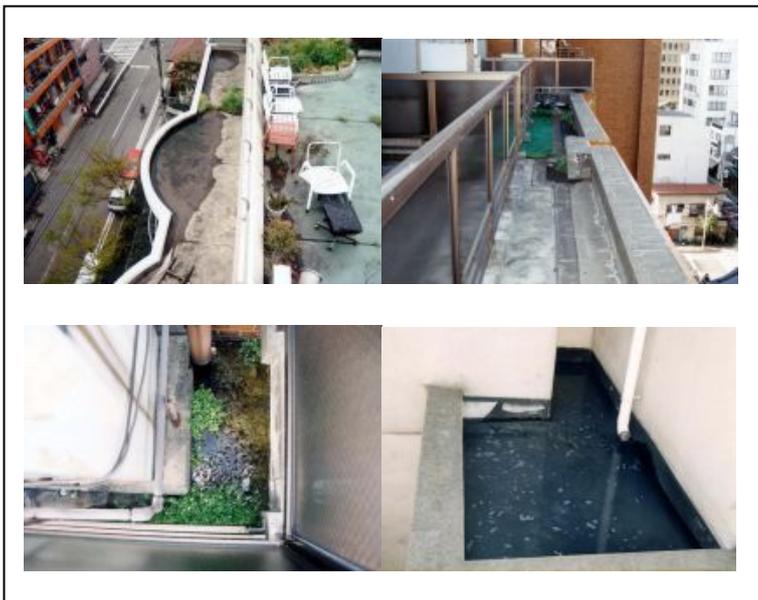
7. 排水口の詰まり

屋上ドレーン廻りや排水溝、屋根面に泥や水が溜まっている。特に清掃のしにくいところにあるドレーンは、漏水事故につながる恐れがあるので、建物管理上、定期的清掃が必要である。

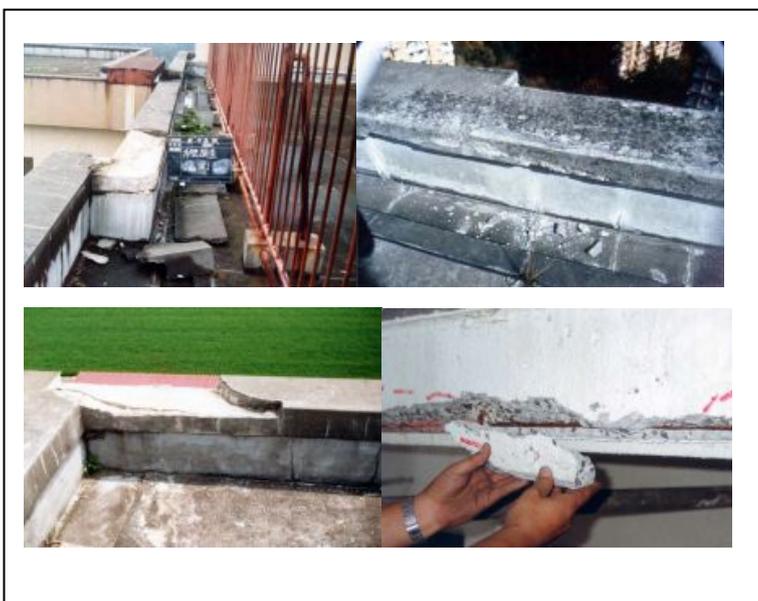
8. 欠損、鉄筋露出故障

①～②屋上パラペットのコーナーや入り隅部は、地震の際の外力による応力が集中し、破損しやすい。

③～④高層の連物では、軽量コンクリートが使用されていることが多い。雨がかり部の躯体は雨水の影響が大きく、パラペット天端等のコンクリートが脆弱化しやすい。太陽光や雨水の影響の大きいパラペット廻りは防水性を高めておくことが必

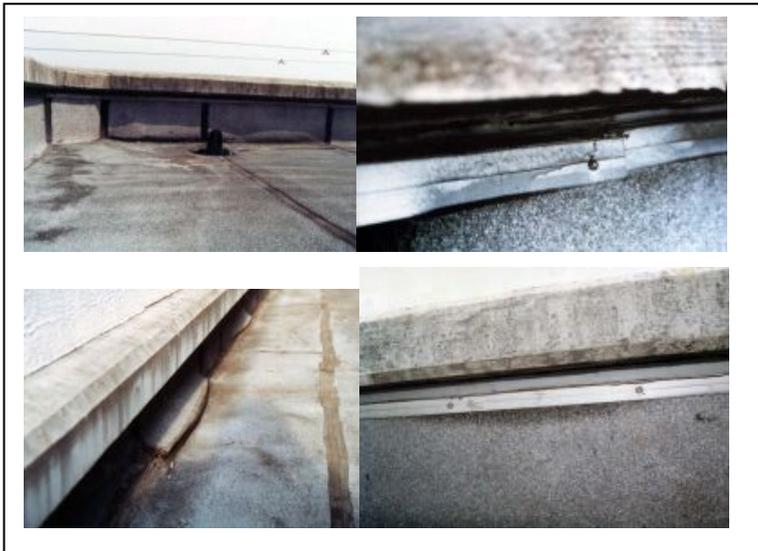
9. 防水端末仕舞の破断

①～②アスファルト露出防水の立ち上がり端末仕舞の充填コーキング材は、防水保証期間より耐用年数が短い。

③コーキングの破断箇所。

④防水端末仕舞のアスファルトコーキング汚染部を異質のシーリング材で補修したため、シーリング材被接着面で剥離している。

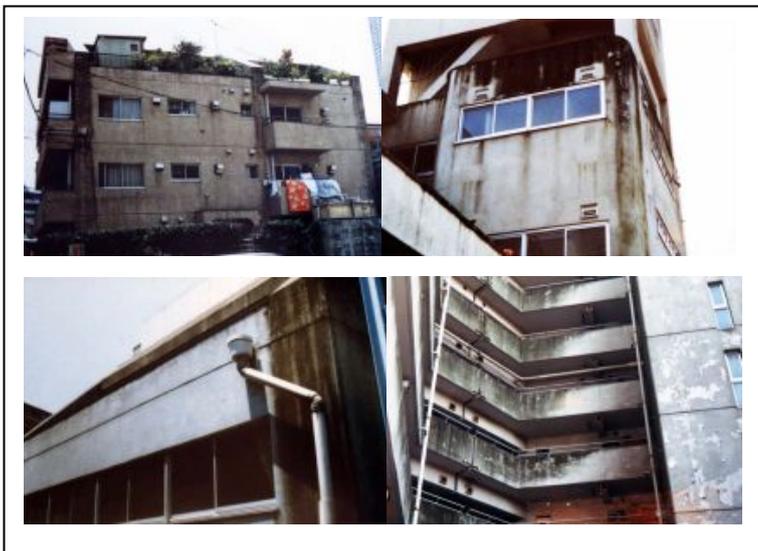
10. 雨だれによる汚染

①～③斜梁の下端や下屋の庇先端に雨落しがなく、雨だれが外壁や庇見附を汚染させている。外壁汚染防止のためには壁際や邸先で雨だれを切れる形状に改良する必要がある。

④建物の風通しの悪い部位には、藻の発生が見られる。改修時には滅藻処理を行わないと、数年でまた藻が発生してしまう。

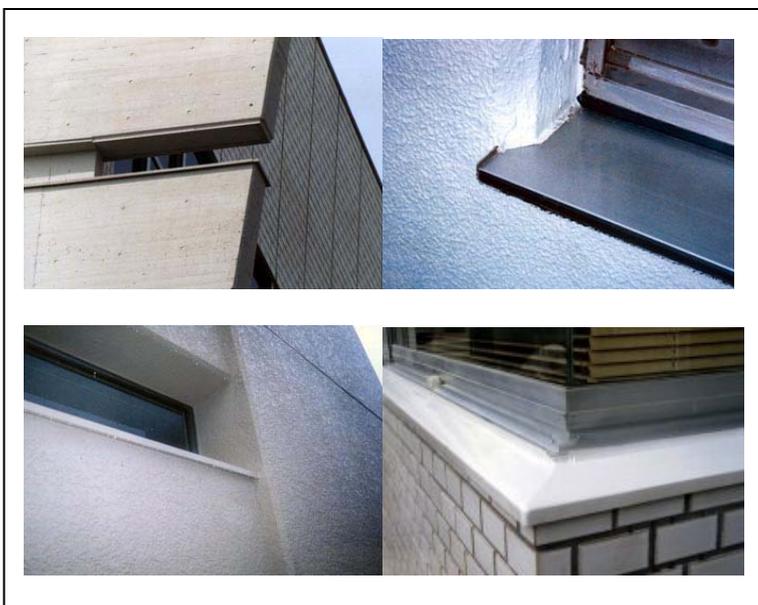
11. 壁水切り・サッシ水切りの新設

①～②庇壁下端やバルコニー弊先汚染部に水切りを新設した改善例。

③～④窓台の漏水部や汚染部に水切りを新設した改善例。

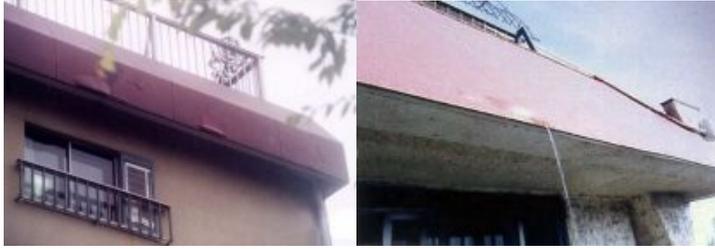
12. 外装塗膜の膨れ

パラペット笠木廻りや外壁の故障部から浸入した雨水が、塗膜背面に溜まり、フクレやメクレを起こしている。雨水の影響の大きい部位は、透湿性の高い外装材による改修が必要である。

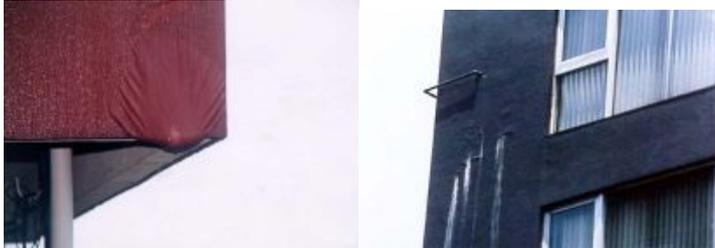
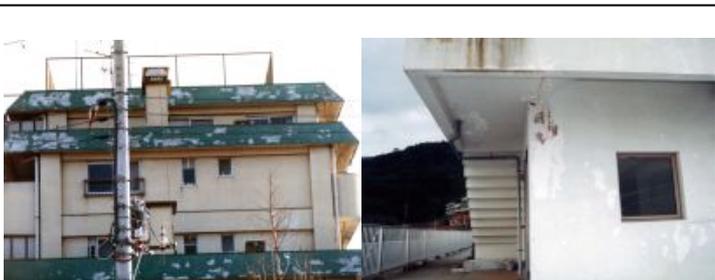
13. 外装塗膜の劣化

①～②パラペット斜庇壁や軒裏は、背面から雨水が染みだす故障が多いので透湿性の高い材料による改修が必要。

③プラスター—ヒの既存塗膜の場合、付着力があっても、めくれ故障の原因となる場合がある。

④エポキシ系塗膜の劣化・剥離。

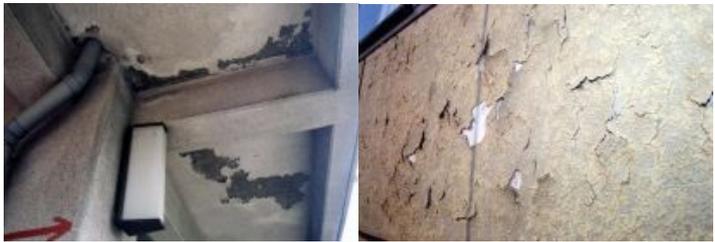
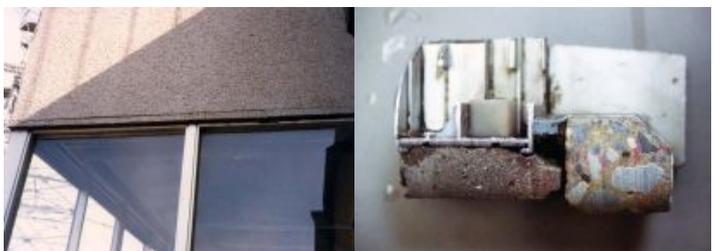
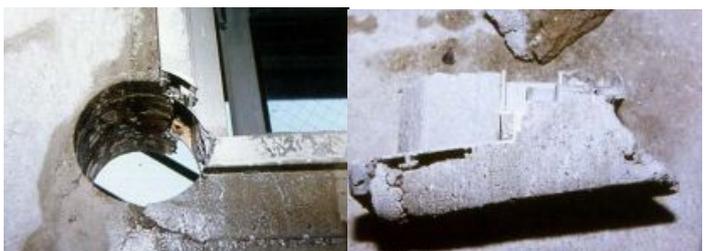
14. 開口部廻りの故障

①開口部廻りの付け送りモルタルが躯体と肌わかれし、ひび割れを生じている。

②～④サッシ廻りの抜取りコア。サッシ廻りの目地底が凸凹で、シーリング材の薄い範囲があり、目地底の改善が必要。

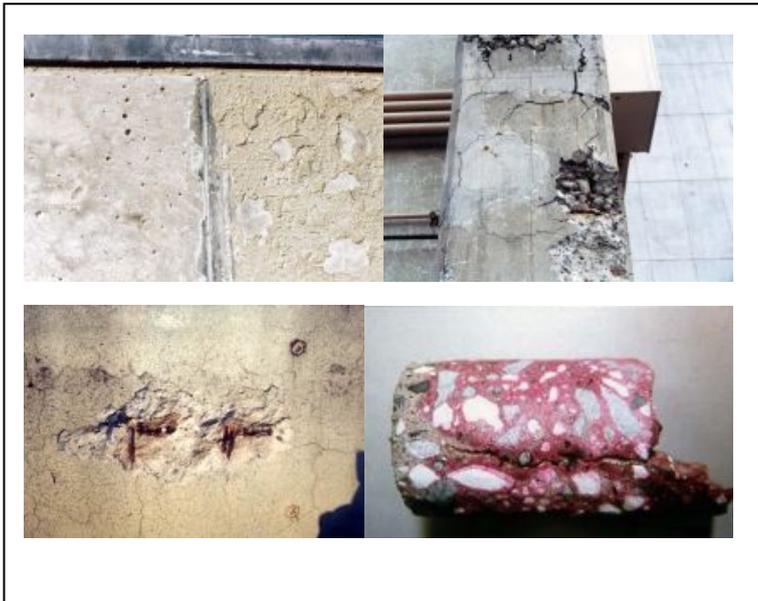
15. 躯体の故障、中性化

①打放しコンクリート表面の素穴。

②外壁に無数のヘアークラックが生じている。縦横の方向性のある亀裂は、内部鉄筋のさび膨張によるものなので、はつり出して鉄筋露出故障に準じた補修が必要。

③外壁柱型に鉄筋露出故障が生じている。放置すると躯体劣化が加速度的に進行するので、早急に補修が必要。また、補修の際は、表面補修に止まらず、ジャンカ故障部はエポキシ樹脂低圧注入等の補修が必要。

④ひび割れ部は、一般部の外壁よりも中性化の進行が早い。

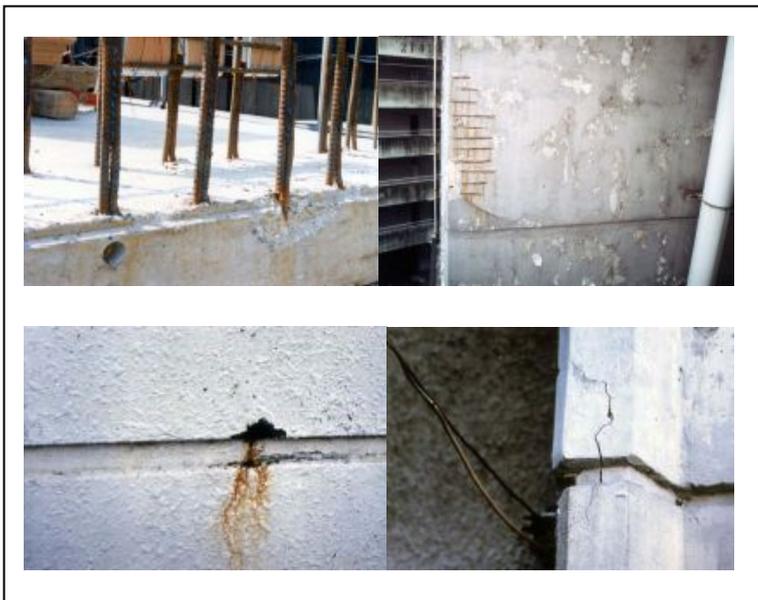
16. 鉄筋露出故障

①新築施工時の鉄筋配筋状況。

②～③建築基準法に鉄筋のかぶり厚さは、耐力壁以外の壁・床にあつては2cm以上、耐力壁・柱および梁にあつては3cm以上等の規定がある。

④柱型目地が深くとられている例。目地底は、鉄筋のかぶり厚さが少なく、また、雨水の影響で鉄筋露出故障が生じやすいのでシーリング材の充填が必要。

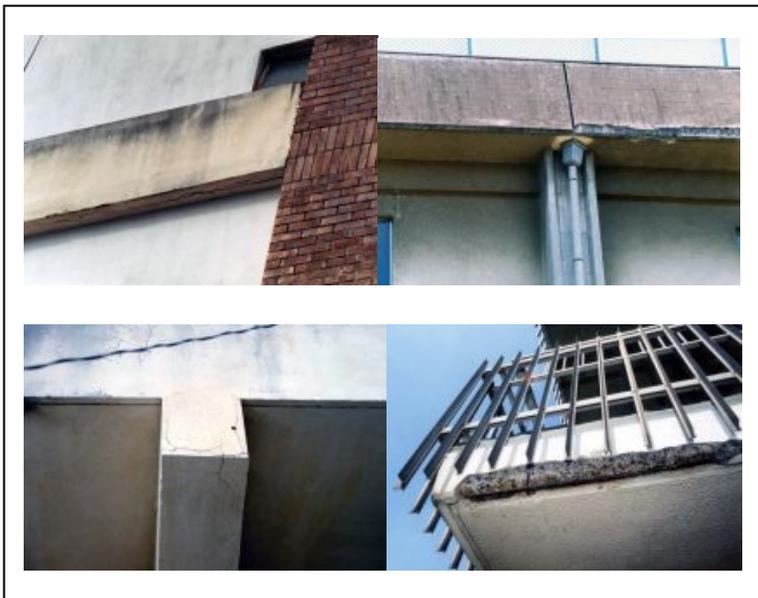
17. 雨切れの悪い部位の故障

①～②梁型や小梁に雨落とし日地が設けられておらず、鉄筋露出故障の原因になっている。

③～④パラペット立ち上がり壁下端の付け送りモルタルや、バルコニー軒天鼻先の鉄筋の発錆膨張によりコンクリートが落下した例、補修の際、モルタル復旧に先立って、躯体にステンレス鍋蓋頭付きアンカーピン、ステンレスワイヤによる落下防

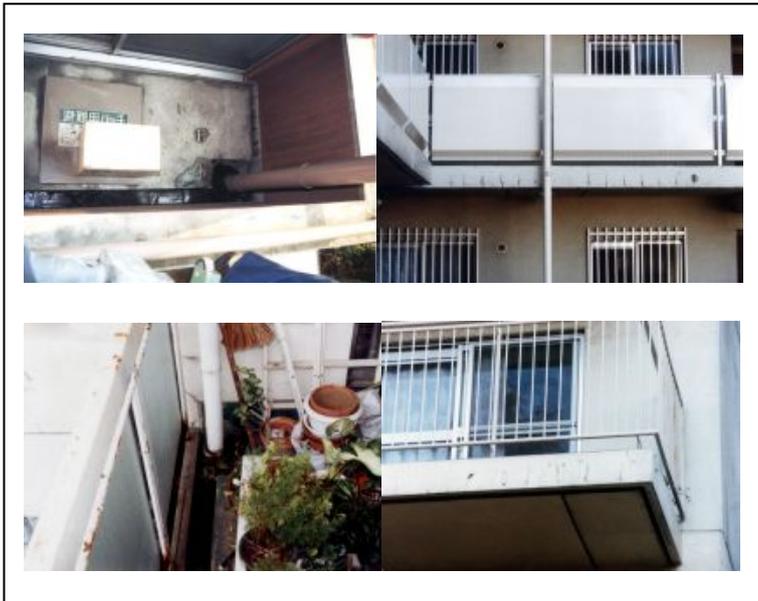
18. バルコニー鼻先廻り故障

①～②夏季にクーラーからの排水が常時流れているベランダや、植木に打ち水をする等ベランダ床が常時濡れていると、コンクリート躯体に染み込んだ水の影響により下階のベランダ軒天や鼻先に鉄筋露出故障が生じやすい。軒天の漏水および鉄筋露出故障、漏水に起因する軒天の鉄筋露出故障は、上階からの漏水対策もあわせて実施しないと故障が短期間で再発する。

③～④バルコニー鼻先廻りは、雨水の影響が大きいので、改修工事の際は防水性を高めることが必

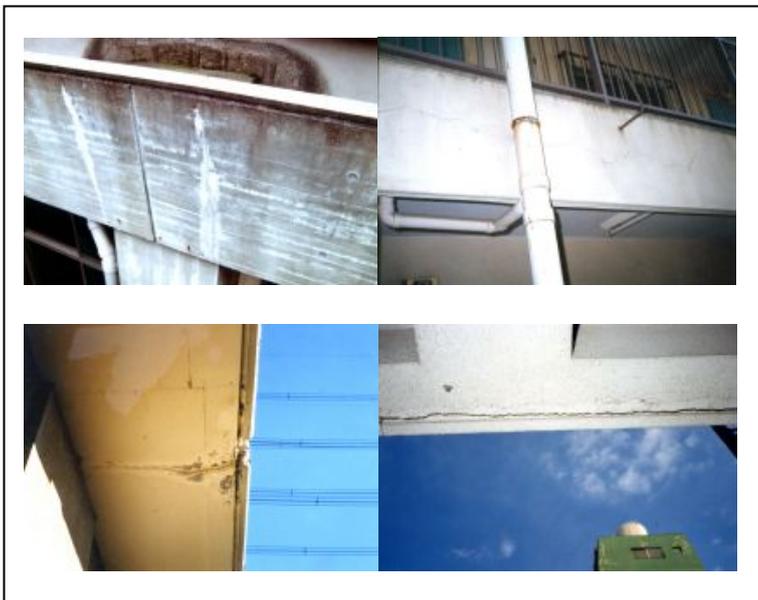
19. 開放廊下等の故障

①～②柱型位置のパラペット腰壁、開放廊下庇等に生じた構造亀裂は、地震の際に動く亀裂である。動く亀裂としての補修方法の採用が必要。

③～④地震時に柱梁より外にある開放廊下など連続した腰壁の仕上げモルタル等は変形量が大きく剥離故障が生じやすい。改修工事の際は、仕上げモルタルに桂の通りや梁型の両側に躯体まで達する伸縮目地を設けたうえ、ピンニング接着補修を行なうことが必要である。

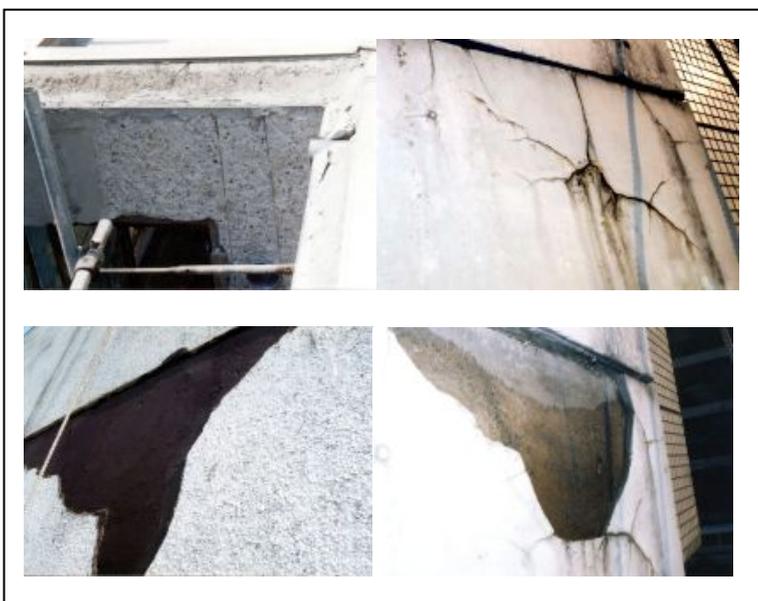
20. 躯体の精度不整による故障

①型枠の不整による躯体コンクリートの膨み出し部のはつり補正跡。経年変化によりタイル剥離の原因となる。

②コンクリート躯体付け送り補正部の仕上げモルタルの剥離故障部。

③～④設計図書にコンクリート打放し仕上げと指定されているが、躯体の精度が悪くモルタルが付け送りされている。

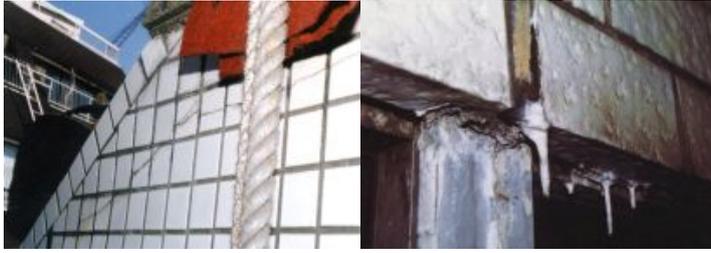
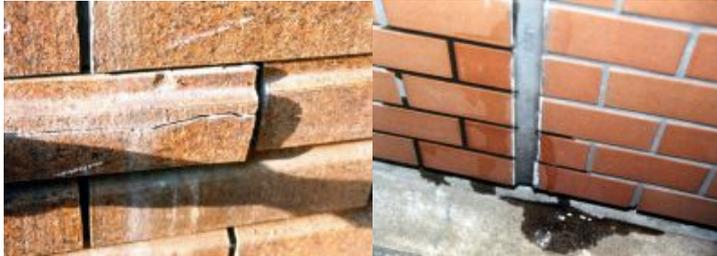
21. 外装タイルの亀裂

- ①パラペット斜屋根の熱膨張による押し出し亀裂。
- ②打継目地を設けなくて、大型のタイルを打込んだケース。そのために、地震などにより打継にそってタイルに亀裂が入り、また、タイルの脚が折れ剥離している。
- ③～④外壁故障箇所から浸入した雨水が、タイル

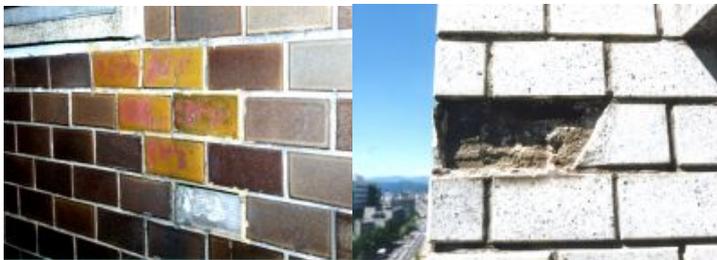
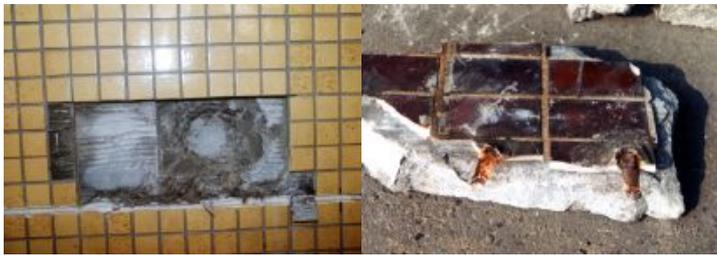
22. 外装タイルの剥離落下

- ①補修箇所のタイルが剥離している。落下の恐れがある。
- ②タイル下地の浮きは数層にわたる場合がある。
- ③ダンゴ貼りタイル下地は、経年変化によりセメント成分が抜け、砂にもどる。
- ④落下したタイルおよびタイル下地

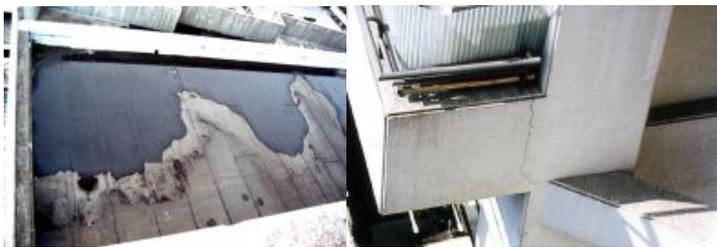
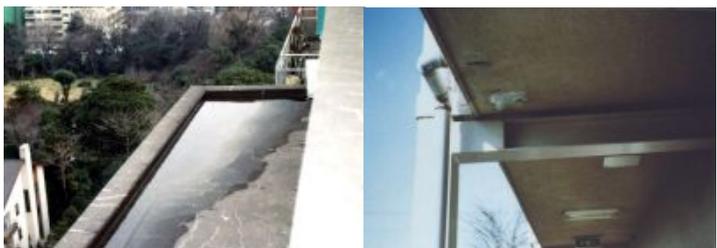
23. 構造耐力体力不足等の故障

- ①スラブが耐力不足によりたわみ、大きな水溜まりが生じている。
- ②開放廊下や庇等の片持スラブが経年変化により下がり、排水位置の方が高くなり、水が溜まっている。モルタル等で勾配補正した場合、先端の荷重が大きくなり水勾配不良が再発する可能性がある。
- ③ベランダの腰壁やベランダ付け根に、耐力不足によるものと推定される亀裂故障が生じている。
- ④エキスパンションジョイントは、地震、気温、不同沈下等による亀裂、破壊等を防止するため建築物を適当な形状・サイズに構造的に切り離した場合の接続部のことであるが、接続部金物の納まりに問題が多く故障が多発している。

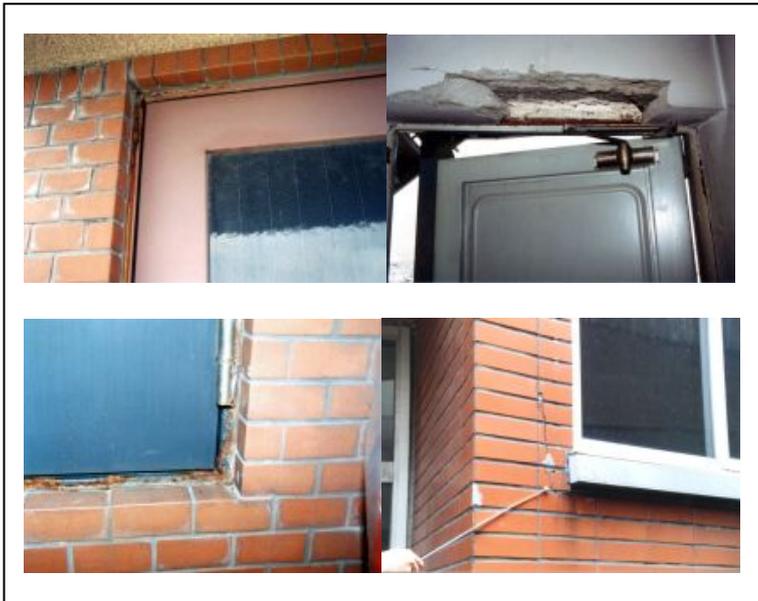
24. スチールサッシ埋込部の腐食

①～③サッシ枠内への雨水の浸入により、サッシ枠とその埋込み部に発錆や欠損が生じている。この場合には、外部からの塗装だけの補修では故障の再発を防ぐことはできない。

④アルミカバー工法により改修した下地スチールサッシ枠の埋め込み部がさびて膨張し、押し出し亀裂故障が生じている。

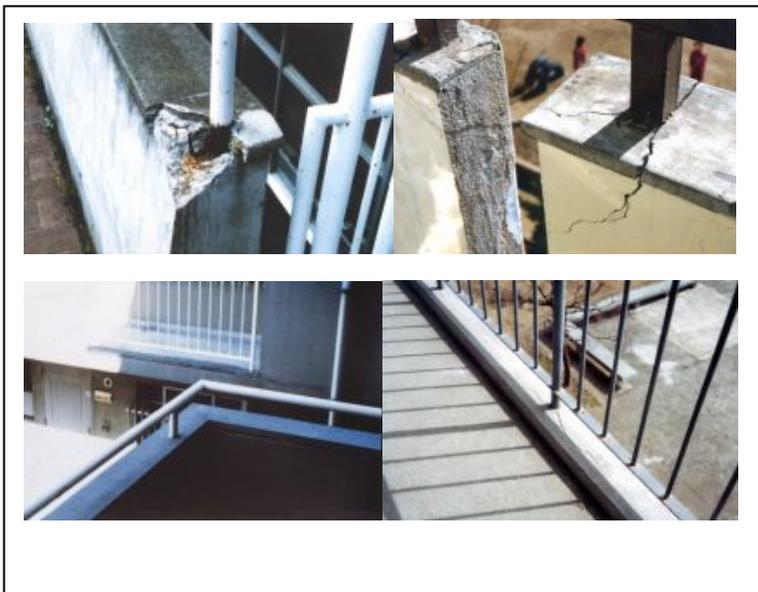
25. 手すり埋込廻りの欠損

手すりやコーナーポスト等の根元埋込部の故障原因は、埋込み廻りにかかる拘束力や熱膨張による。支柱が、コーナーや端部に設置されているケースが多いが、コーナーや端部を避けて支柱がある場合、故障は生じにくい。手すり支柱埋込部に生じたのひび割れの原因は、地震等の外力により建物が変形する際、構造躯体と手すり等の変形が異なるため、埋込廻りに拘束力が働くためと推定される。

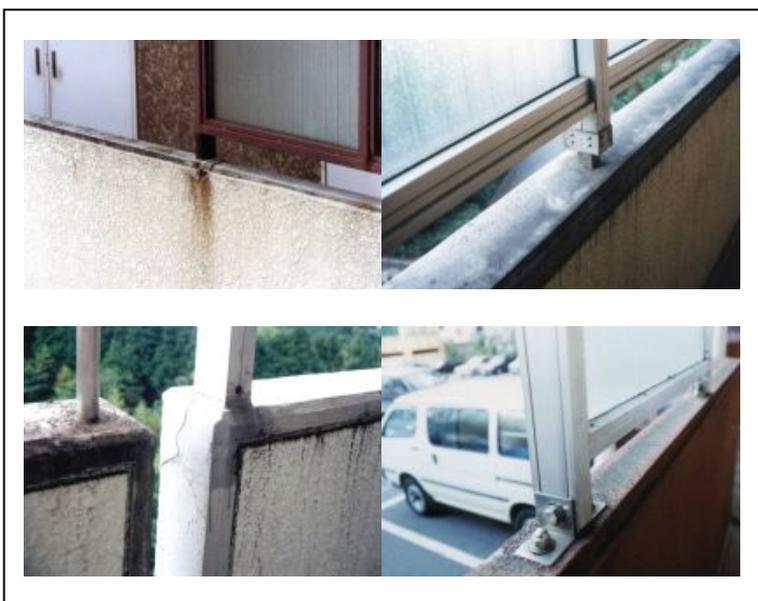
26. スクリーン支柱埋込廻りの故障

①～②開放廊下腰壁上部の風除けスクリーンの支柱埋込み廻りが欠損している。初期に生じたひび割れから雨水が浸入して支柱が発錆膨張することや、地震の際に各階のゆれが異なることによる拘束力によって生じるものと推定される。

③～④風除け板取付部の改善例。

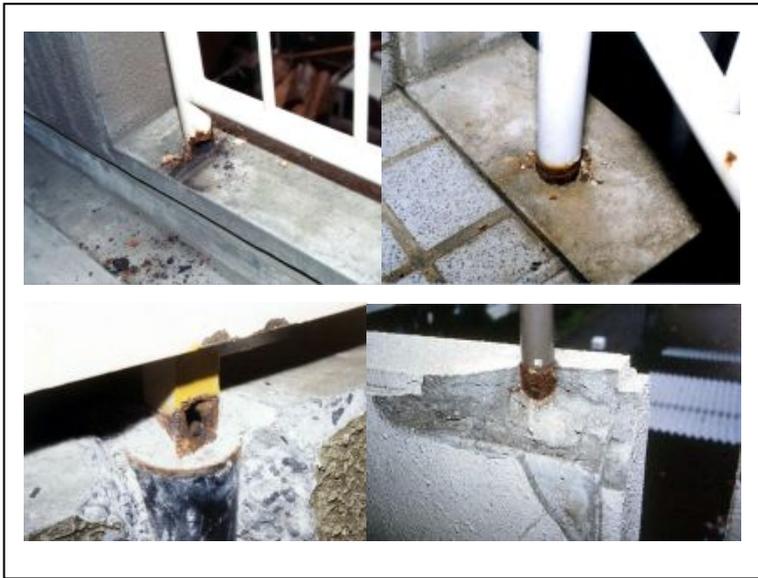
27. スチール手すり支柱埋込部腐食

- ①スチール手すり脚部の埋込み廻りが発錆して孔が開いている。
- ②手すりパイプ内の結露水や雨水がパイプ内に溜り、内部から腐食が進行している。
- ③スチール手すりが発錆し、孔が開いている。
- ④バルコニー手すり埋込み廻りが発錆している。塩害や公害物質の影響を受ける地域では、埋込み廻りの防錆処理が必要である。

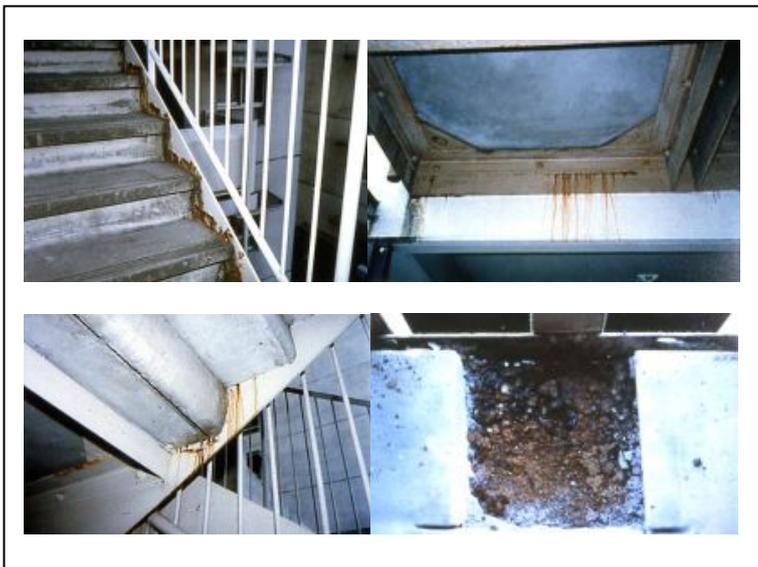
28. 鉄骨階段 GRC 取付廻り腐食

- ①、②屋外階段 GRC 床板廻りのスチール部材が発錆している。
- ③屋外階段 PC 床板とスチール部材の間に雨水が浸入し、PC 板受けのスチール部材が発錆している。塗装による防錆処理のできない部位は、注人による防錆処理が必要。
- ④屋外階段の踊り場や階段踏面背面鉄板の発錆膨張によりモルタルが押し上げられている。降雨の際、内部に水が溜まる構造となっており、鉄板の発錆が進行している。

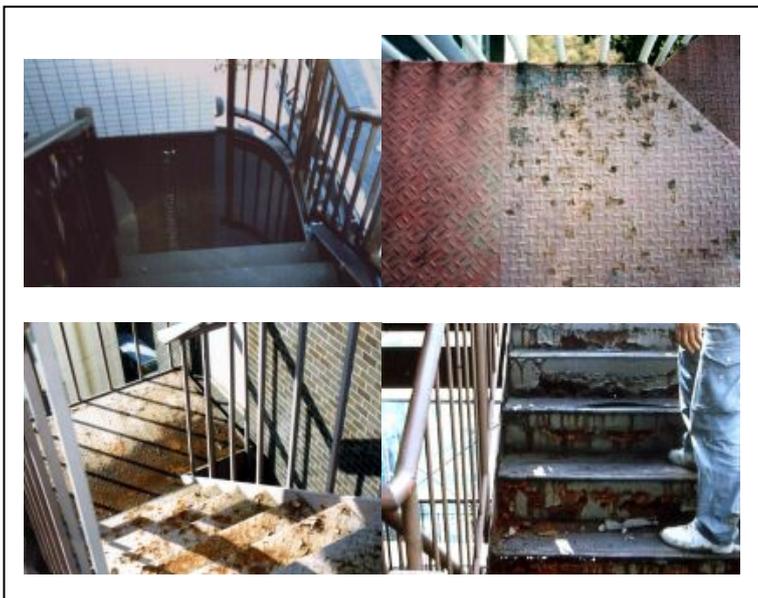
29. 鉄骨階段の腐食

屋外鉄骨階段の踊り場や階段踏面の水はけが悪く水が溜まり、発錆が著しい。補修の際は、水溜まりをなくすことや、錆部の十分なケレンや黒錆還元剤添加浸透性錆び止め材による防錆処理が必要。

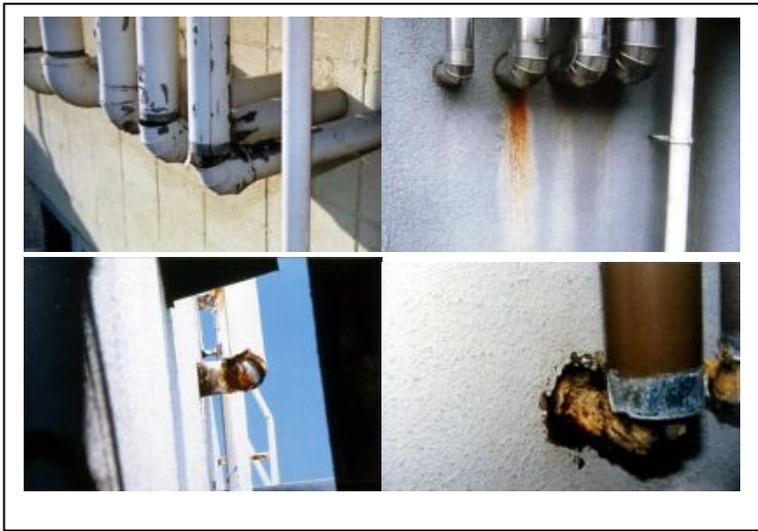
30. 配管ラッキング内への漏水

- ①配管保温材が破損している。
- ②配管ラッキングが発錆し破損している。
- ③配管取付支持金具を伝った雨水が外壁を流れ、金具下部の外壁に雨垂れ汚れを生じさせている。
- ④壁埋込み廻りの保温材が雨水の浸入により濡れている。ラッキングジョイントから雨水が内部に浸入することは避けられないので、ラッキング下端に水抜き穴を設けることが必要。

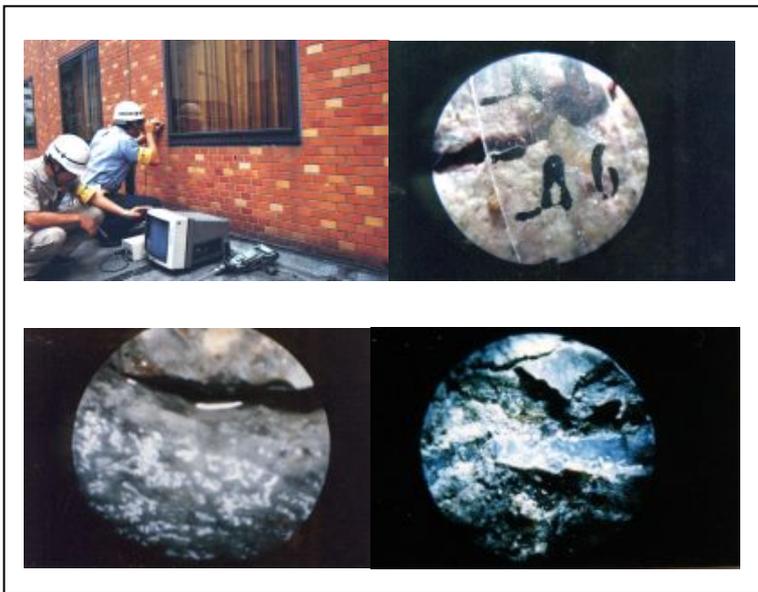
31. 内視鏡による調査

- ①内視鏡を抑入し、調査孔内面を観察することにより、外壁補修工事の事前調査や工事監理上に必要な諸調査を容易に実施することができる。
- ②内視鏡による撮影写真、モルタル背面に雨水が浸入している。エポキシ注入工法では、接着不良となる。
- ③ゲージの数値は、外壁表面から剥離層までの深さを示す。
- ④躯体に注入されたエポキシ樹脂

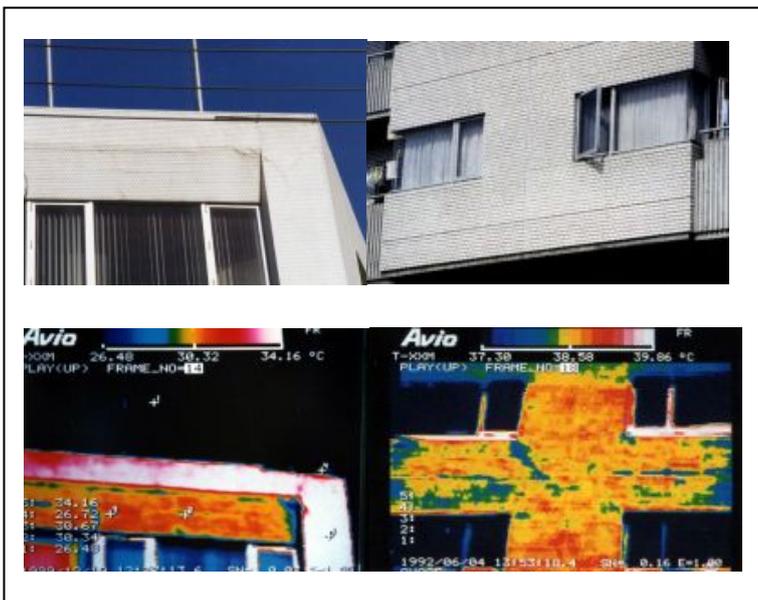
32. 赤外線映像装置による調査

- ①～②パラペット立ち上がり打ち継ぎに沿って漏水による低温域がある。
- ③～④開口部廻りの躯体のひび割れが低温領域で表示されている。ひび割れから雨水が躯体内に浸入しているものと推定される。外壁打継目地が低温領域で表示されている。打継目地シーリング材が破断して雨水が浸入しているものと推定される。

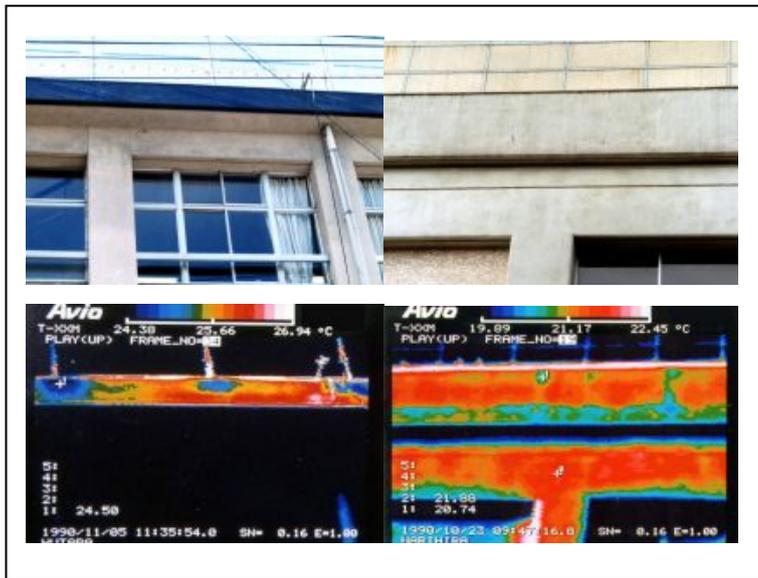
33. 赤外線映像装置による調査

①～②パラペット屋上手すり埋め込み廻りに低温領域がある。手すり廻りから雨水が浸入しているものと推定される。

③～④プールのある屋上パラペット立ち上がり外壁の下端廻りに低温領域がある。プールからの漏水があるものと推定される。改修工事の際には、透湿性の高い外装材による改修が必要である。

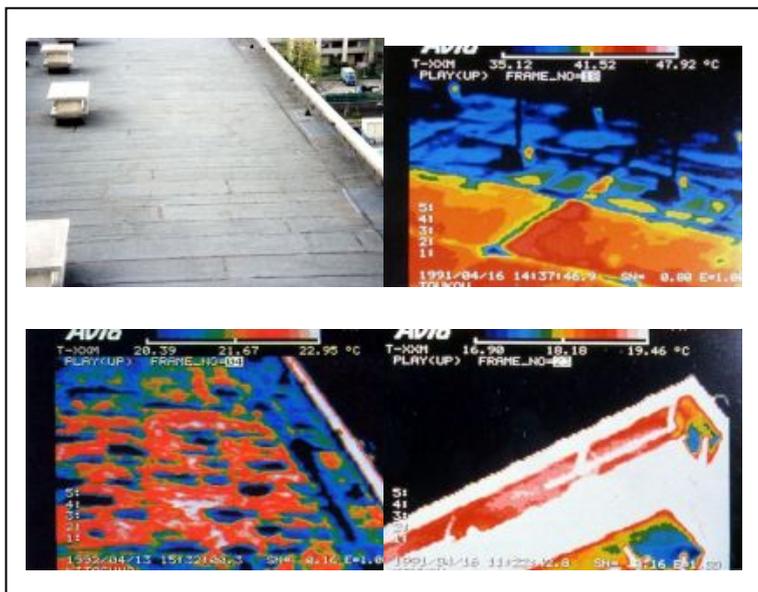
34. 赤外線映像装置による調査

①～②赤外線映像装置による診断例。アスファルト露出防水層背面水の調査。アスファルト防水層に低温領域があり、防水層背面に雨水が浸入しているものと推定される。

③屋上防水押えコンクリート背面水などの調査。防水押え背面に雨水が溜まっている範囲が低温領域で表示されている。改修工事の際、既存防水押えコンクリートの上に露出防水する場合は、伸縮目地を脱気目地に改良し防水立ち上がりに脱気パイプを設けることが必要。

④軒天にバルコニー庇上端からの漏水の影響がある部位が低温領域で表示されている。

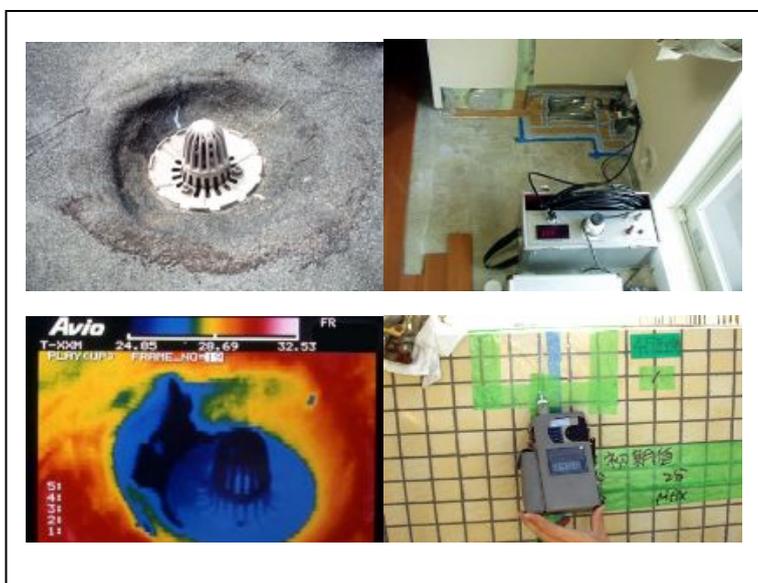
35. 香り式漏水診断装置による調査

①～②は赤外線映像装置によるドレン廻りの漏水診断である。

③～④香りの圧送による漏水診断装置。この装置は従来のフロンガスに替えて香りを室内側漏水出口から圧送し、出口(漏水の入口)で検知しデジタル表示するようになっている。またガス式では、診断する箇所が封水状態になっていると診断不能となった。これに対し、香り式では水に香りに移ることにより仮に調査箇所が封水状態にあっても調
