## 既存建物に見られる錆の実態

### はじめに

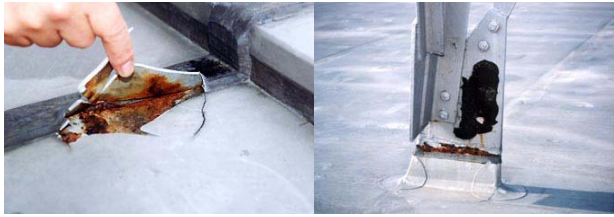
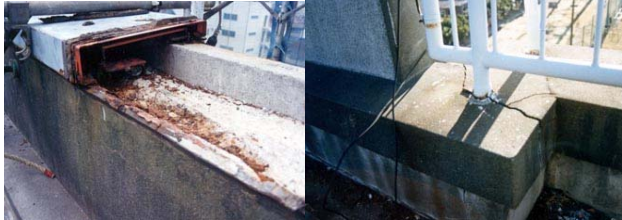
### 1. 屋上、堪屋廻りの錆

①避雷針先端金物は腐食したため取り替え済み。取り付け金物が腐食して避雷針が落下する恐れがある。また、先端金物と導体の接続部の腐食は避雷針の機能を失わせる恐れがある。

②高架水槽点検タラップ下端の著しい腐食。取り付け金物が腐食して危険な状況になっているタラップが数多く見受けられる。

③看板の軸組鉄骨が腐食し外壁に著しい錆汁汚れが生じている。鉄部の定期的な塗り替えや、パラペット天端に外壁汚染防止用水切りを新設することが必要。

④看板の架台鉄部の発錆膨張によるモルタルの押し出し故障。モルタルは剥落寸前の状態である

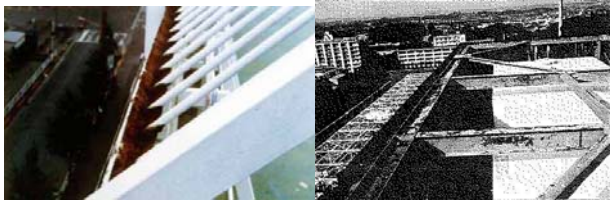
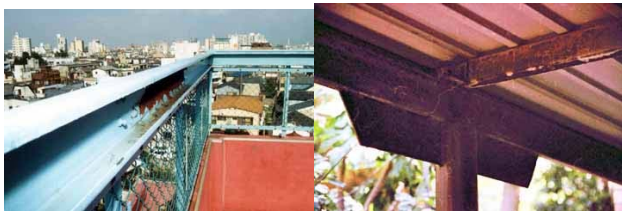
## 2. パラペット、屋上廻りの錆

- ① スチール笠木のジョイント部の熱伸縮に伴う発錆。
- ② 熱伸縮によりスチール笠本廻りのシーリング材が破断し発錆が著しい。
- ③ 高架水槽架台の防水立上り廻りが発錆している。鉄部廻りの防水端末の腐食を放置すると防水層背面へ雨水が浸入する原因となる。
- ④ 手摺の支柱埋め込み部の破壊や錆の原因は地震・風・熱等の外力による構造躯体と手摺等の変形量が異なるため、支柱の埋め込み廻りに働く拘束力によるものと推定される。設計の際、連続した手摺は、建物の動きに対応できる形状にすることが必要である。

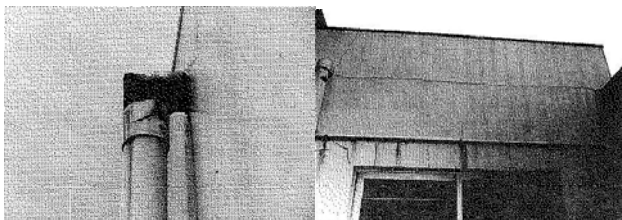
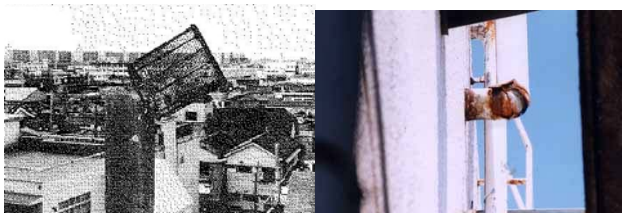
## 3. 水が溜まることにより生じる錆

- ①～④ 屋上鉄柵の山形鋼や溝形鋼に水が溜まり、著しく発錆している。水が溜まる鉄骨階段梁部材が腐食により断面欠損している。設計の際、屋外で使用するスチール部材は、水が溜まる形状の部材の使用を避け、また、水が溜まりにくい形状になるよう組み合わせ使用することが防食上必要である。

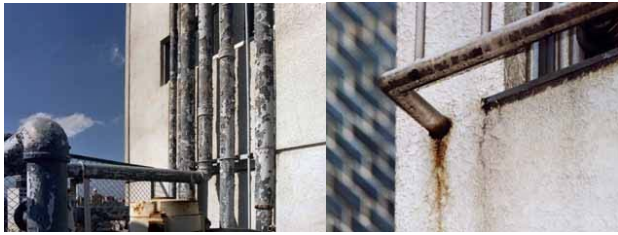
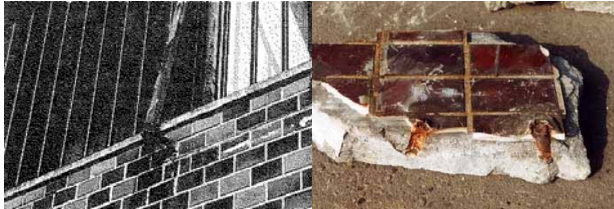
## 4. 配管等雑金物の錆

- ① 横引ドレーンの発錆膨張により、塩ビ樋の接続部が破損している。
- ② 焼却炉の煙突が発錆・腐食し、破損して危険な状態である。
- ③ 電気配管と取り付け金物が発錆し、外壁に錆汁汚れを生じさせている。電気配管や金物類は、メンテナンスサイクルの長い管材を使用することが望ましい。
- ④ 配管ラッキング下端部が腐食破壊している。ラッキングのジョイントから雨水が内部に浸入することは避けられないので、ラッキング下端に水抜き孔を設けておくことが必要。

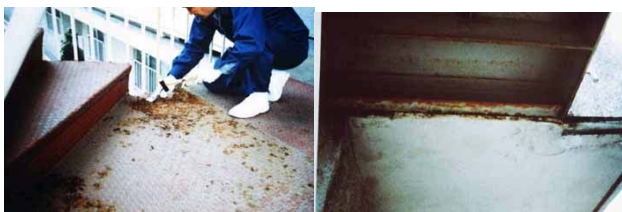
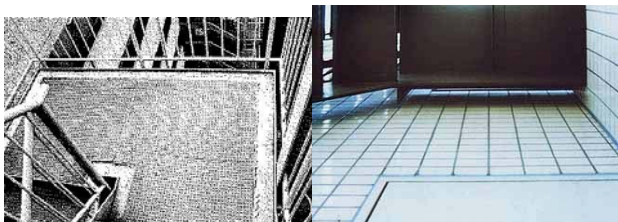
### 6. 鉄骨階段ひかえ等の錆

- ① 鉄骨梁埋め込み廻りに拘束力がかかり、躯体にひび割れが生じている。放置すると雨水の浸入により躯体内部の鉄筋が発錆膨張し、コンクリートを押し出して落下事故につながる。
- ② 建物の外壁と鉄部材の取合部は、上面と両側面との隅部にシールを施して雨水の浸入を防止することが必要である。下面の隅は水抜きとするためシールしないことが大切である。
- ③ 屋外鉄骨階段が沈下し、建物との接続プレート廻りにひび割れが生じている。
- ④ 屋外鉄骨階段の取り付け部廻りの躯体に、建物と鉄骨階段の動きが異なることによるひび割れが生じている。放置するとひび割れ部から浸入する雨水が躯体内鉄筋を発錆膨張させる。

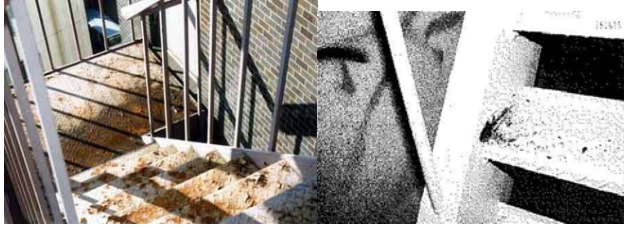
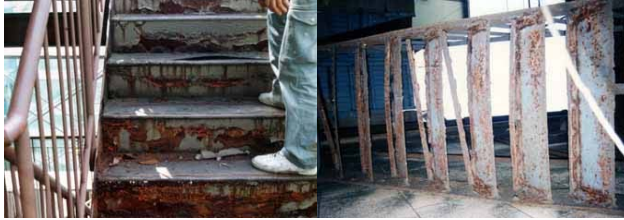
### 7. 鉄骨階段の錆

- ① 屋外階段の踊り場の発錆が著しい。補修の際は、錆は表面だけではないので、充分なケレンを行う必要がある。
- ② ゴムシートを敷いている屋外鉄骨階段は、ゴムシートの背面に浸入する雨水や湿気により鉄部が著しく腐食する。
- ③ 屋外鉄骨階段の建物との取付状況は③のような納まりが一般的であるが、写真のように屋外鉄骨階段部材の発錆膨張や錆汁により、取付廻り外壁が見苦しく汚染されてしまう。
- ④ 建物と階段の取付部に錆が生じにくい階段の納まり。

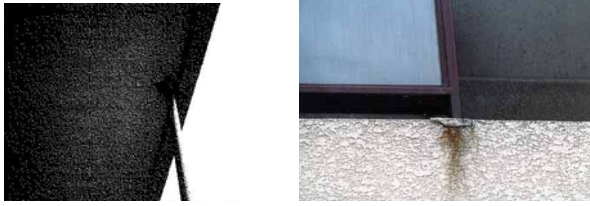
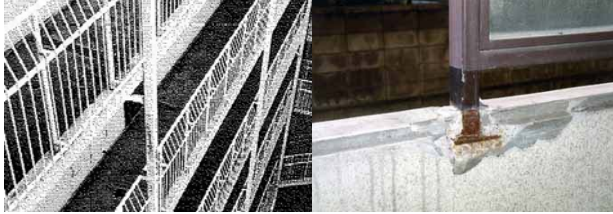
### 10. 屋外鉄骨階段の錆

- ①～②屋外階段床板とささら桁の間に雨水が浸入し、GRC 板受けのスチール部材が発錆している。塗装による防錆処理の出来ない部位は錆の発生を予防する措置が大切である。また、注入による防錆処理が必要。
- ③スチール手摺の支柱根元から結露水流れ出ている。スチールパイプは、孔があいていると結露する水の量が多くなる。パイプ内の結露防止対策としては、パイプの気密性を保つことが必要である。
- ④屋外階段の踊り場や階段踏面背面の鉄板が発錆している。モルタルで仕上げられている屋外鉄骨階段は、降雨の際、段板内部に水が溜まるため、下地鉄部を発錆させてしまう。

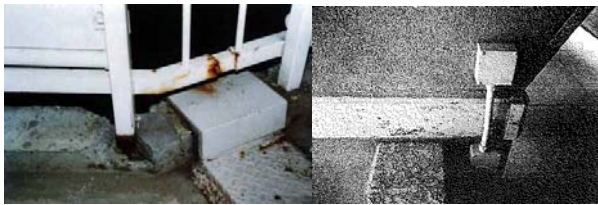
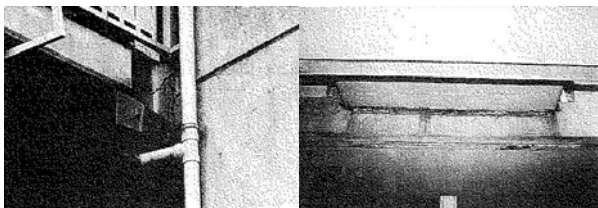
### 11. スチール樋、風除スクリーンの錆

- ①梁で受けていない支柱廻りは、拘束力を受けて突き上げられたり、引き抜かれたりする力により破壊される。
- ②スチール樋が著しく発錆し、一部の部材には孔があいている。
- ③～④開放廊下腰壁上部の風除けスクリーンの支柱埋め込み廻りが発錆している。初期に生じたひび割れから雨水が浸入して支柱が発錆膨張している。

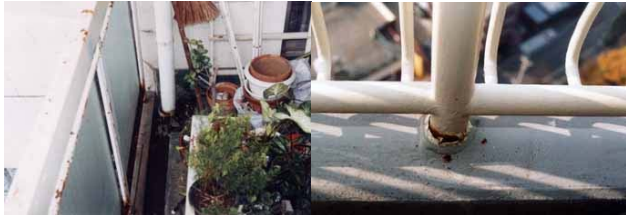
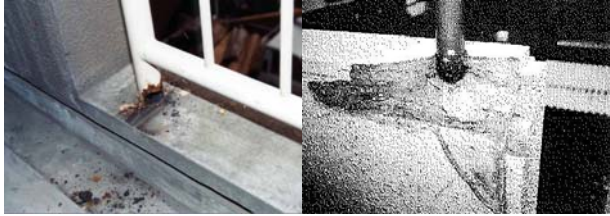
### 13. スチール手摺根発の錆

- ①～③手摺やコーナーポスト等の根元埋込部部欠損や錆の原因は、埋込廻りにかかる拘束力や熱膨張による。支柱が、コーナーや端部に設けているケースが多く見られるが、コーナーや端部を避けて支柱を設けている場合には故障は生じにくい。ひび割れを放置すると手摺埋め込み部を著しく腐食させてしまう。
- ④手摺支柱の埋込部に生じたひび割れの原因は、地震・風・熱等の外力により建物が変形する際、構造躯体と手摺等の変形量が異なるため、埋込廻りに拘束力が働くためと推定される。

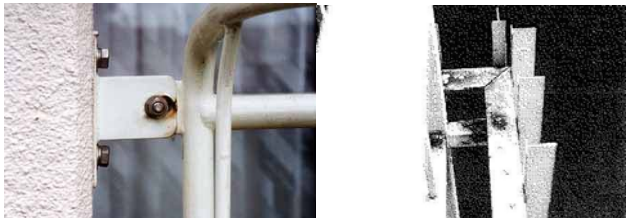
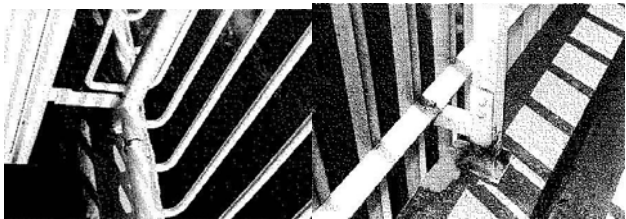
#### 14. スチール手摺支柱等の錆

- ①植木に打ち水をするバルコニーのスチール手摺には錆が発生しやすい。
- ②スチール手摺支柱の埋め込み廻りが発錆して孔があいている。
- ③スチール手摺の支柱埋め込み廻りのシーリング材が劣化し、その破断部から浸入した雨水や湿気によりスチール手摺の根元が著しく腐食している。スチール手摺のシールは逆効果となっている場合が多い。手摺パイプ内の結露水や雨水がパイプ内に溜まり、内部からも腐食が進行している。
- ④バルコニー手摺支柱の埋め込み廻りが発錆している。新築時、コンクリート内に埋め込まれる鉄部の防錆剤のアルカリ腐食に対する配慮がされていない。

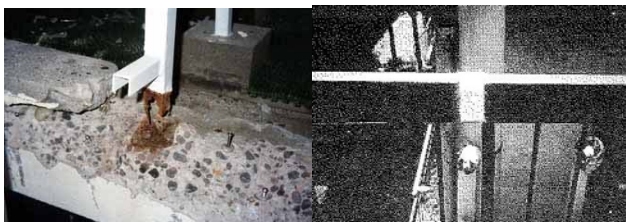
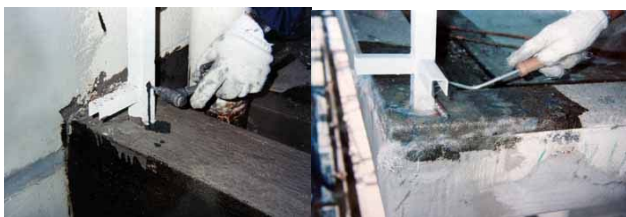
#### 15. スチール手摺等の錆

- ①手摺の取り付けボルト廻りの厚膜塩ビ塗装が剥がれている。手摺取り付け部は、地震・風・熱等により生じる建物の動きによりボルト廻りに力がかかるので、厚膜塗装は避けることが必要である。
- ②スチール手摺の熱伸縮に対処するために設けられたものと推定されるジョイントが時折見受けられる。スチールジョイントは水が溜まりにくいように完全に縁を切ることが必要である。
- ③アルミ部材とスチール部材の異金属接触部が、著しく腐食している。
- ④手摺部材欠損部の補修材がビスにより取り付けられている。ビス孔から雨水が浸入し支柱の腐食を促進してしまうので避けるべき補修方法である。

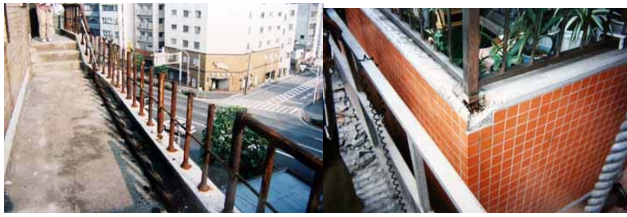
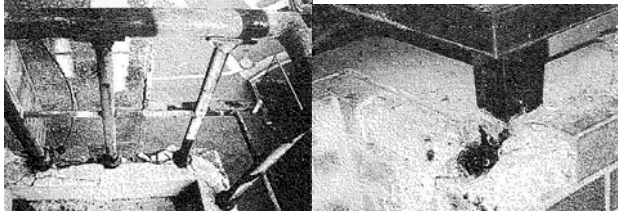
#### 16. スチール手摺等の錆

- ①軽量コンクリートに埋め込まれていたスチール手摺支柱の埋め込み部が腐食して無くなってしまっている。軽量コンクリートは水を吸いやすく腐食しやすい。鉄部埋め込み廻りは浸透性防水剤を塗布する等の防錆対策が必要である。
- ②スチール手摺埋め込み部への浸透性エポキシ樹脂錆止め材の注入補修。
- ③スチール手摺溶接部の FRP 防水材による防水補修。
- ④ひび割れを生じる恐れのある手摺支柱の埋め込み廻りのひび割れ防止 FRP ライニング補修。

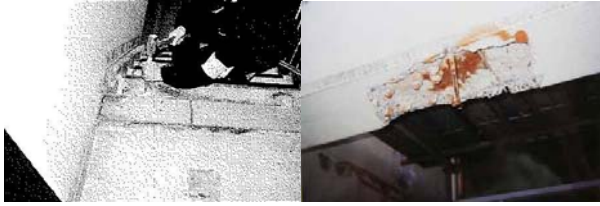
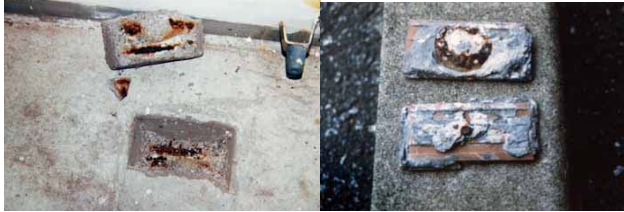
### 19. 消火栓ボックス等の錆

- ①排熱によるボイラー庫ドアの塗膜の焼付や剥がれ。ウレタンエポキシによる塗り替えが必要。
- ②開放廊下に設置された消火栓ボックス内への雨水浸入により、10 年程度で大半のものの底部付近が腐食破損している。消火栓ボックスは、メンテナンスサイクルの長い形状や材質へ改善することが必要。
- ③消火栓ボックスのドア枠とドアの隙間が少ないため、塗り替えしても開閉により塗膜が剥がれている。
- ④キュービクル外装板の下端部と外装板下地との隙間に結露が溜まり、下端部の腐食が内部側からも生じている。腐食しにくい外装板の設計が望まれる。

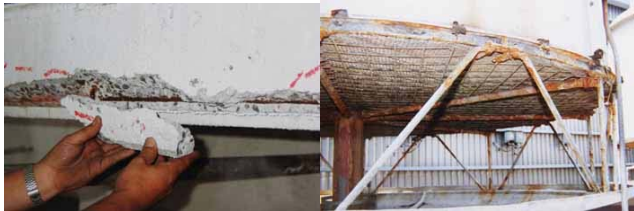
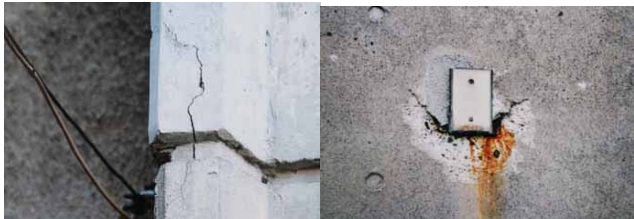
## 20. 建築金物等の錆

- ①～②壁式 PC 造のジョイント金物の腐食調査。取り付けボルトやジョイント部の鉄筋が腐食している。ジョイント金物の埋め込みモルタルが押し出されている箇所は、ボルト等の防錆処理が必要である。
- ③鉄骨造の被覆コンクリートが剥落している。
- ④型枠のセパレート金物や足場つなぎ金物が腐食し、タイルを剥落させている。コンクリートの中酸化域に達したスチールは、腐食しはじめるので、かぶり厚の少ないセパレート金物や足場つなぎ金物は材質やかぶり厚について改善することが必要である。
