漏水診断のテクニック

漏水調査・診断の基本的な考え方とポイント

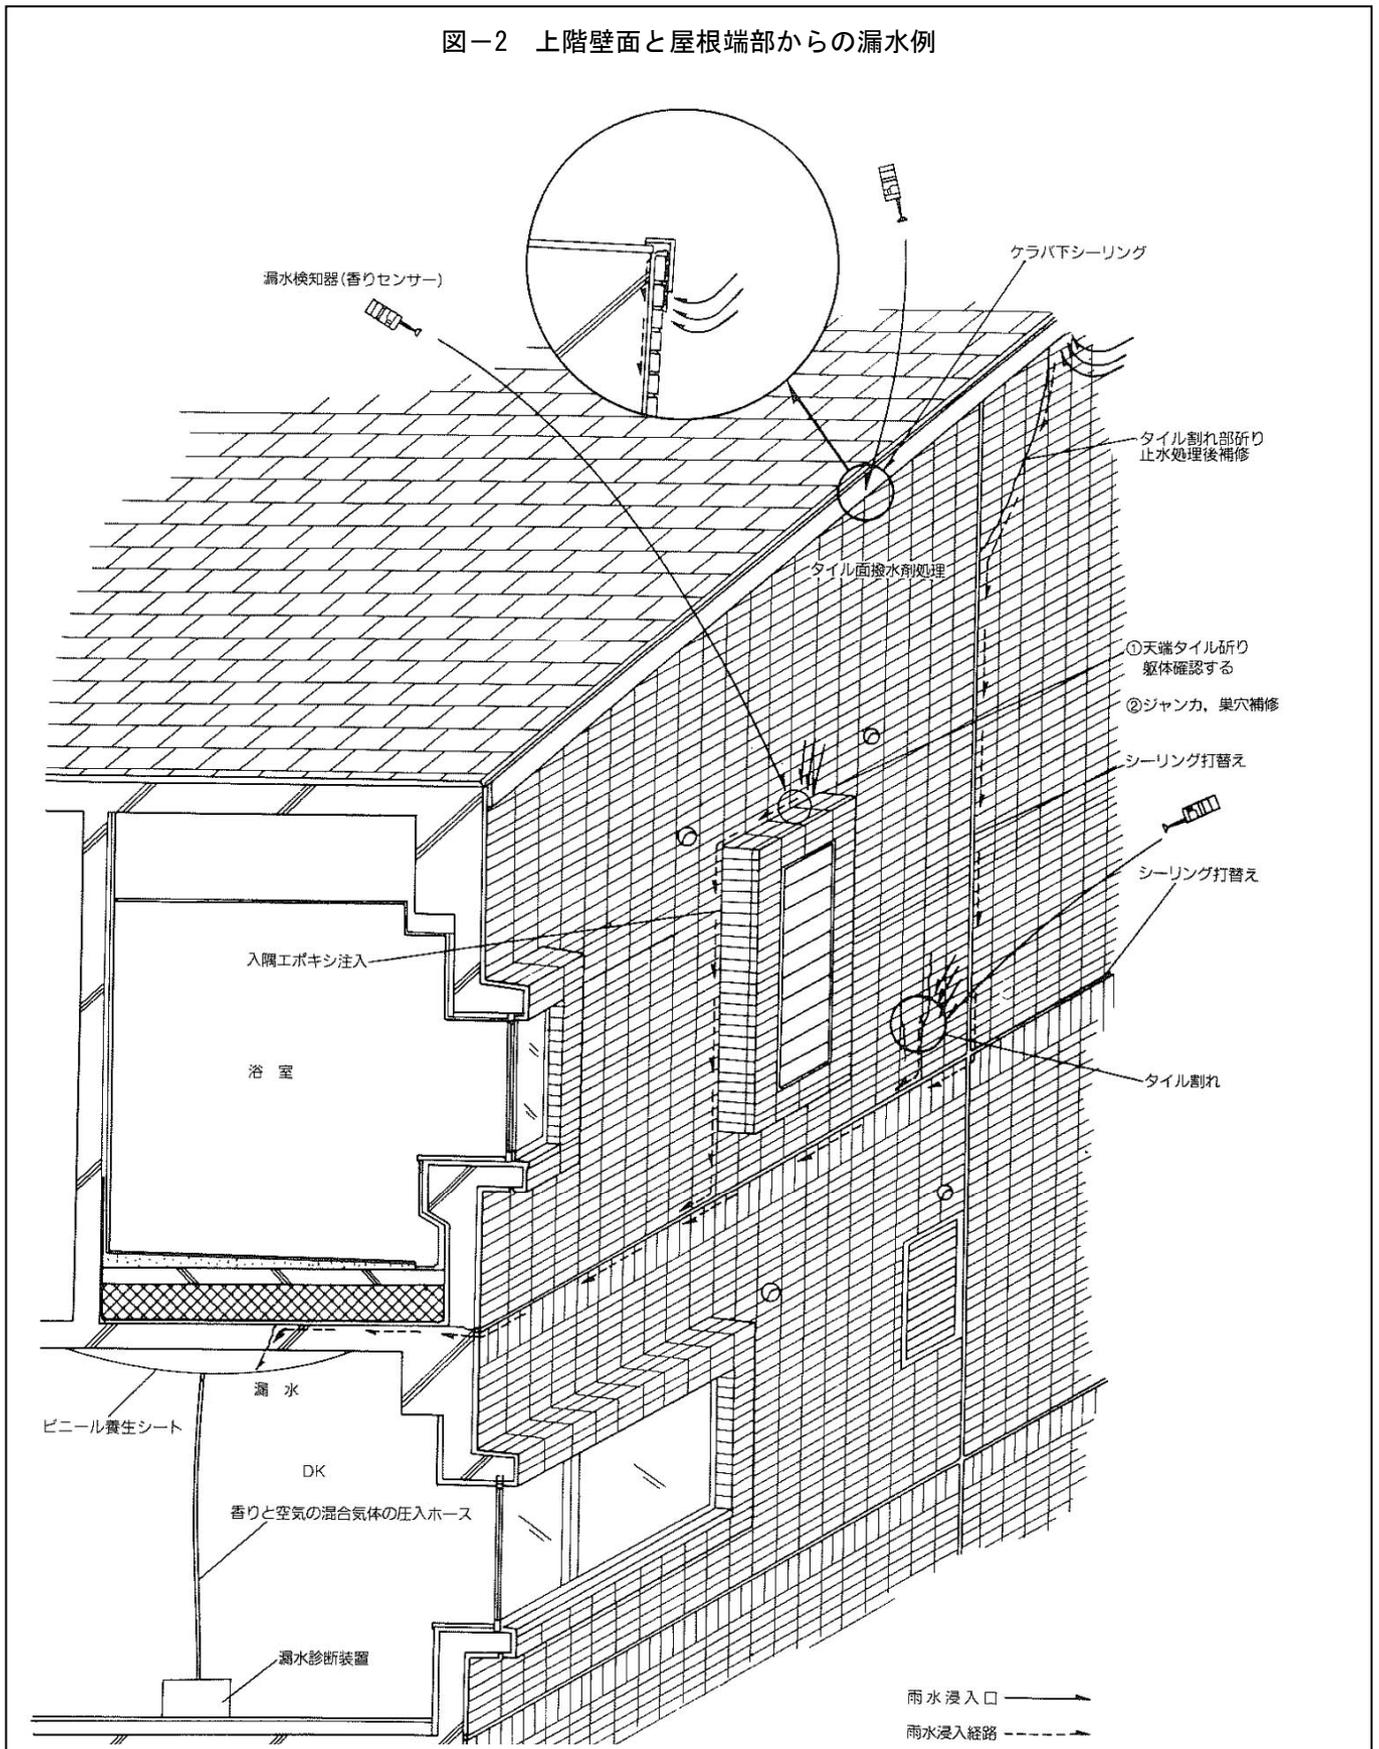
図-2 上階壁面と屋根端部からの漏水例

図-2のように、漏水の発生したDKの上階は浴室となっている。このDKの天井から漏水すれば、まず誰しものが浴室のどこかの防水層が切れたためと考える。しかし、この事例のようにまったく浴室とは離れた部分からの漏水が、壁面のひび割れや打継ぎ部を經由して回ってきていることもある。

この場合は、漏水部(入口)は上階壁画のひび割れ部および出窓上部の入隅部と屋根端部のケラバ下シーリングの欠損部であった。ここから浸入した水が、躯体に発生したひび割れ、打継ぎ部を伝って、上階の浴室下部に回り込み、DKの天井のひび割れからの漏水となっていたのである。

なお、このケースの補修としては、ケラバ下のシーリングの打替え、壁画タイルひび割れ部を研って止水処理、壁画出窓入隅部も同様の処理を行い、エポキシ樹脂注入壁画打継ぎ部シーリング打替えなどの対策を行うことが必要である。漏水補修の場合、当然のことながら漏水出口ではなく、入口を重点的に補修しなければならないことは言うまでもない。

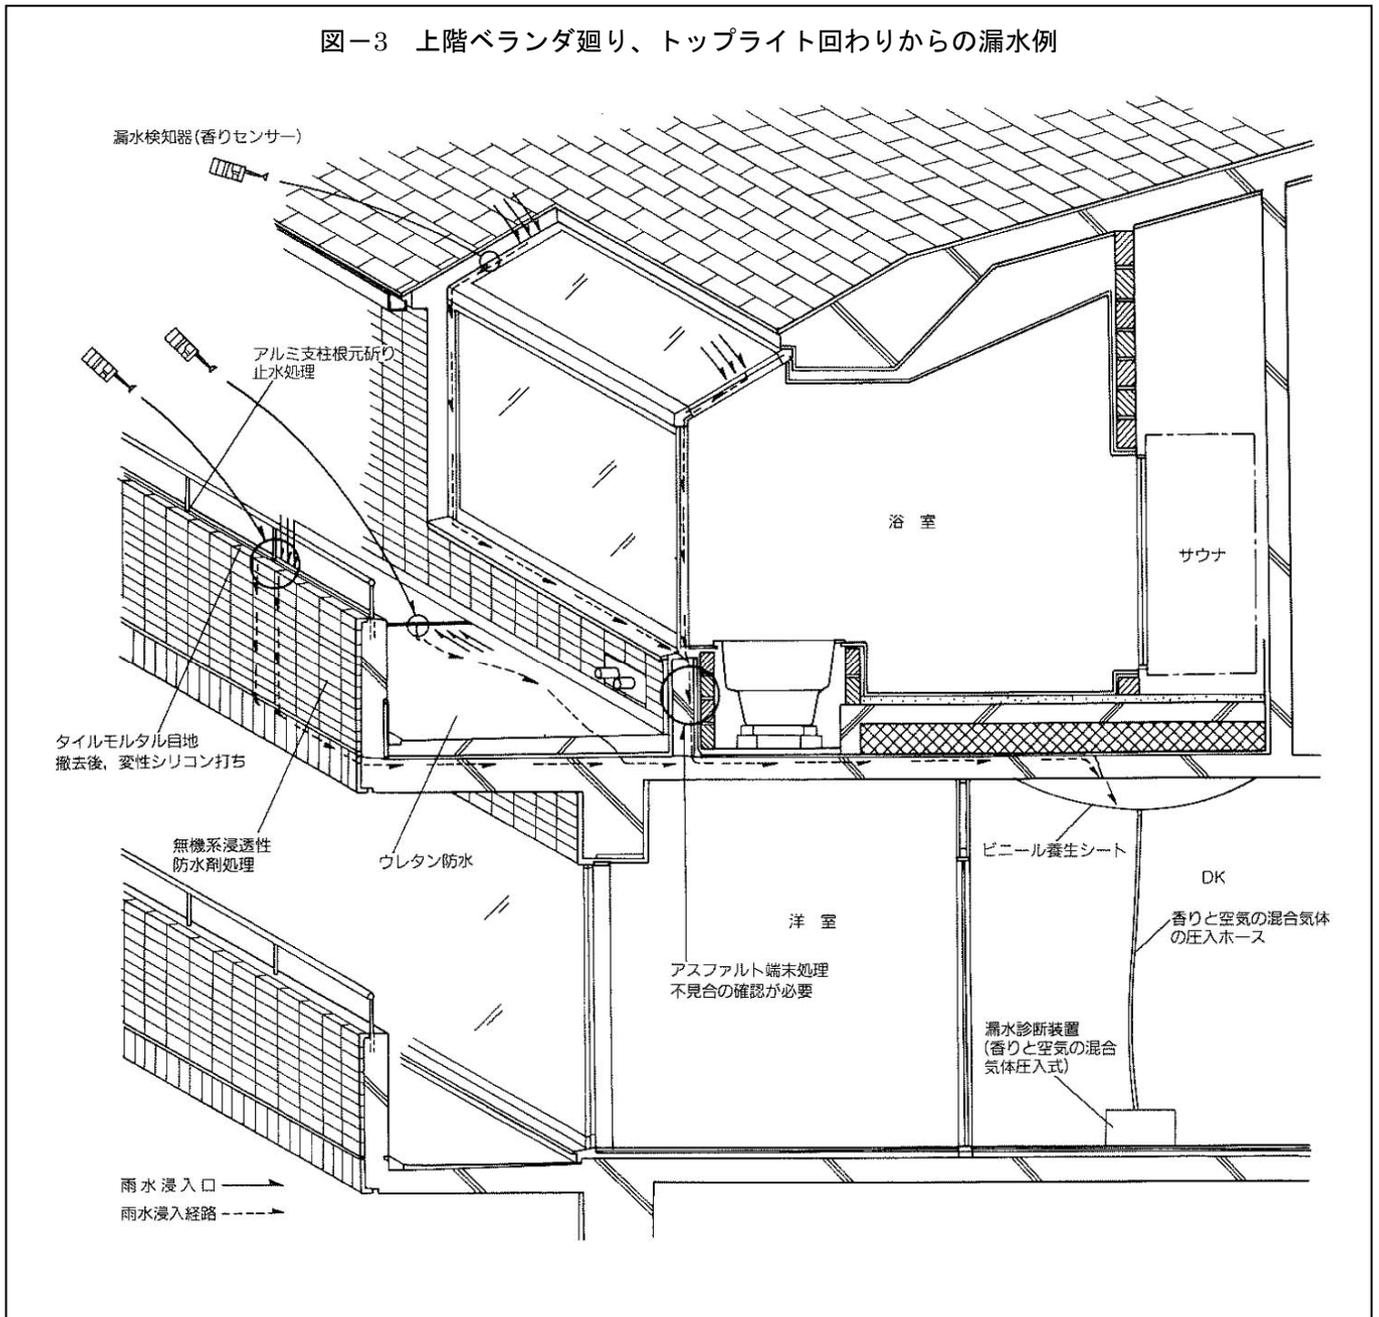
図-3 上階ベランダ廻り、トップライト回りの漏水例

図-3の例も図-2と似たような例である。図-2と同様に漏水箇所は上階の浴室ではなく、ベランダのウレタン防水層切れ目、腰壁天端の支柱回りおよび上階浴室屋根トップライト端末シーリング部であった。

前項のように香りと空気の混合気体圧入方式の漏水検知によって判明したものであるが、やはり漏水は建物の最も弱い部分から浸入レー一般の常識では考えにくい経路を通して漏水事故となるものもある。

この場合の補修方法としては、①トップライト回りのシーリング材打替え、②浴室アスファルト防水層の端末処理の平直し、③ベランダウレタン防水層の補修、④腰壁天端アルミ支柱回りの止水処理、同タイル・モルタル目地へのシーリング施工などが考えられる。

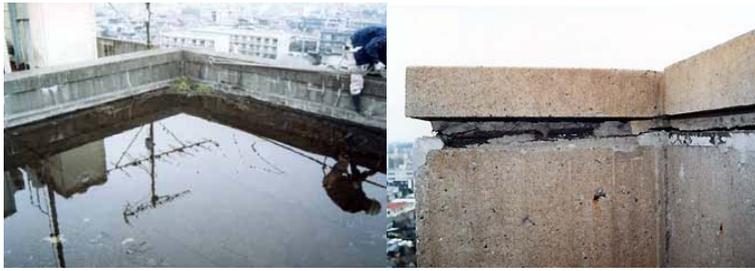
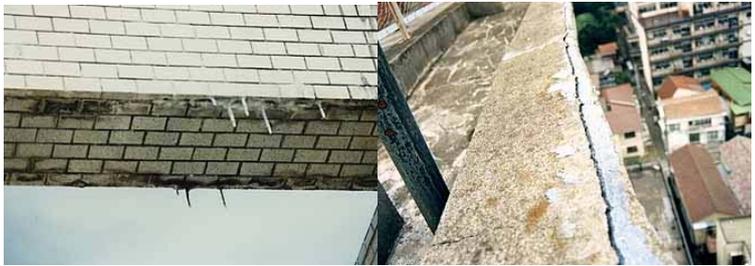
1.屋上パラペット廻りの漏水の原因 1

- ①屋上排水口がごみや泥でつまり、水が溜まっている。排水口のつまりは冠水事故の原因となるので、定期的清掃が必要である。
- ②梁型上端廻りから外装材背面に浸入した雨水がしみ出し、エフロッセンスが生じている。梁型上端廻りは防水性を高めること、梁下端は通気性を持たせることが必要である。
- ③パラペットモルタル笠木が下端にひび割れを伴って浮いている。ひび割れから防水層背面に雨水の浸入する原因となる。
- ④パラペットモルタル笠木に、ひび割れが生じている。ひび割れから防水層背面や外装仕上げモルタル背面へ、雨水が浸入する原因となる。

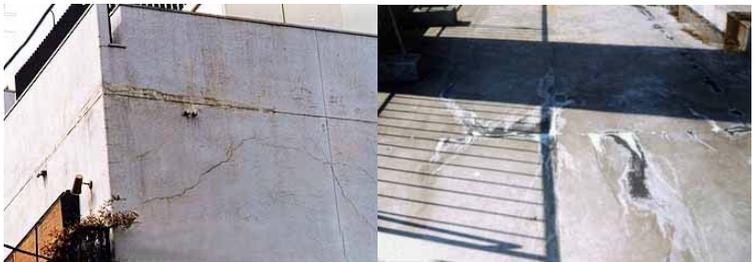
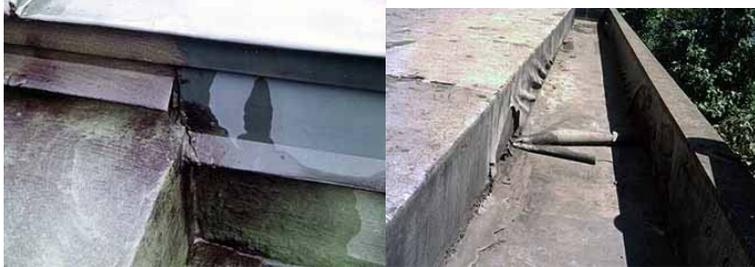
2.屋上パラペット廻りの漏水の原因 2

- ①屋上防水押えに伸縮目地がなかったり、伸縮目地の役割をしなくなった場合、屋上防水土間の熱膨張により、防水押え立上がりやパラペットが押し出されてパラペット立上がり打継ぎ部防水層に故障が生じる。
- ②長尺鉄板は、熱による健縮が大きく長尺鉄板囲わり防水層の取り合いの防水層が破断している。
- ③防水の下地処理が悪く、下地防水押えジョイントや伸縮目地から水がしみ出している。
- ④防水立上がり部に、立上がり用のウレタンが使用されていないため、防水層の厚さが確保されていないので、防水塗膜が劣化しメクレ、ハガレが生じている。ウレタン防水施工の際は、軟質膜厚測定器による膜厚

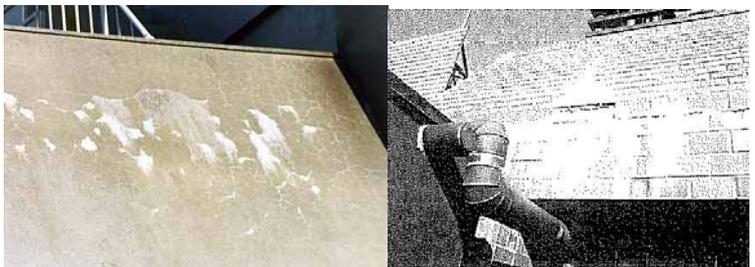
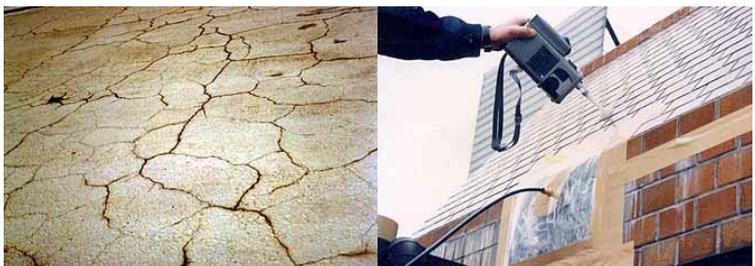
3.パラペット斜屋根廻りの漏水原因

- ①パラペット笠木廻り亀裂から浸入した雨水が、斜壁表面にしみ出している。外壁塗り替え工事に先立って笠木廻りの防水処理が必要。
- ②斜壁部ひび割れから浸入した雨水が外壁仕上げモルタル背面に浸入し、外壁落下事故の原因となることがある。ひび割れの大きい斜底部は屋根材で仕上げる必要がある。
- ③ルーフバルコニー立上がり廻り故障部から浸入した雨水が、パラペット打継ぎ部からしみ出している。
- ④同上の香り混合気体圧入式漏水診断装置による調査。斜底部やパラペット廻りのひび割れから診断源が検出された。

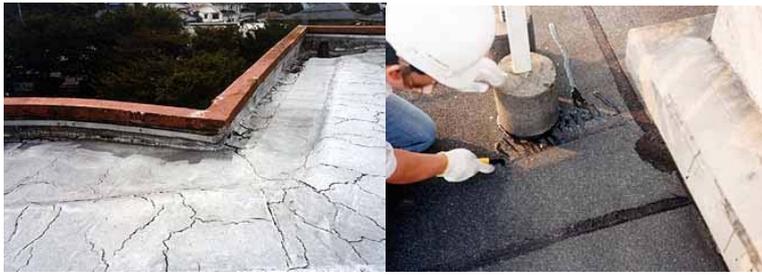
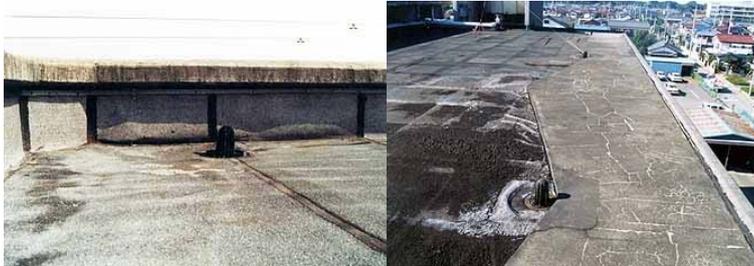
4. アスファルト露出防水の故障

①パラペット立上りの低い屋土は、防水端末の仕舞が作りにくく、また、太陽熱や雨水の影響を受けやすいため、防水端末が特に破断しやすい。断熱防水となっているアスファルト防水層は劣化が早い。

②防水立上がり端末仕舞のコーキングは、5～7年目頃に破断し、防水層背面に雨水が浸入する原因となる。

③アスファルト防水層背面に雨水が溜まっている。

④屋上防水押えに伸縮目地がなく、パラペット縁石を押し出している。アスファルト防水が露出している範囲とコンクリートで保護されている屋上では、保護層との境の防水層に破断が生じやすい。

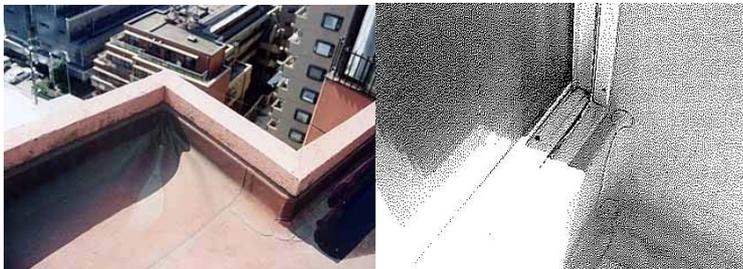
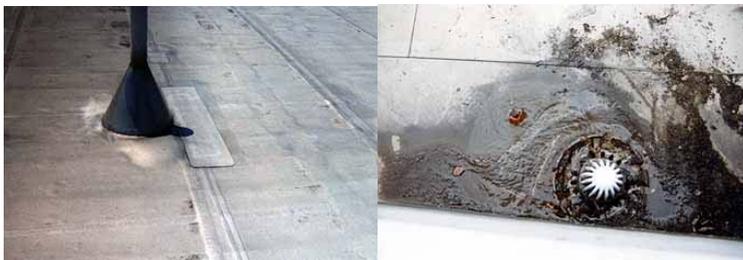
5. シート防水層の故障

①シート防水層の立上がり端末のシールが破断し、雨水が浸入している。立上がり廻りのシートに縮みが生じている。

②通気管立上がりシート防水の端末が破断し、フクレが生じている。

③～④塩ビシート of サッシ廻り防水端末シールが破断し、破断箇所から防水層背面に雨水が多量に浸入している。

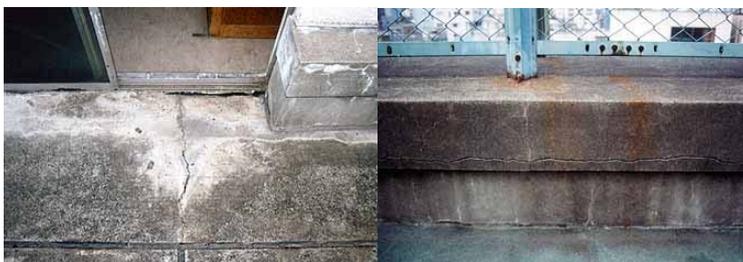
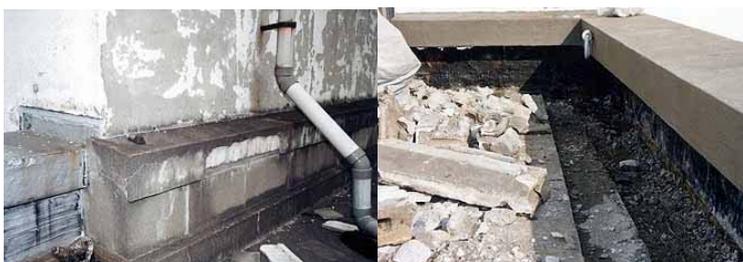
6. 屋上出入口廻り、パラペット廻りの故障

①屋上出入口サッシの立上りが低い、防水改修工事の際は、立上りを高く改善することが必要である。

②防水押えアゴのひび割れを放置しておくと、ひび割れから浸入する雨水により防水層アゴ仕上げモルタルの浮きを進行させる。

③はるか水上のパラペット廻りのひび割れが水下屋上の漏水原因となっている。

④屋上を絶縁塩ビ工法以外の露出防水工法により改修する場合は、既存防水押え立上りを撤去の上、防水を行わないと、パラペット防水押え立上がり廻りの故障部から防水層背面に雨水が浸入する

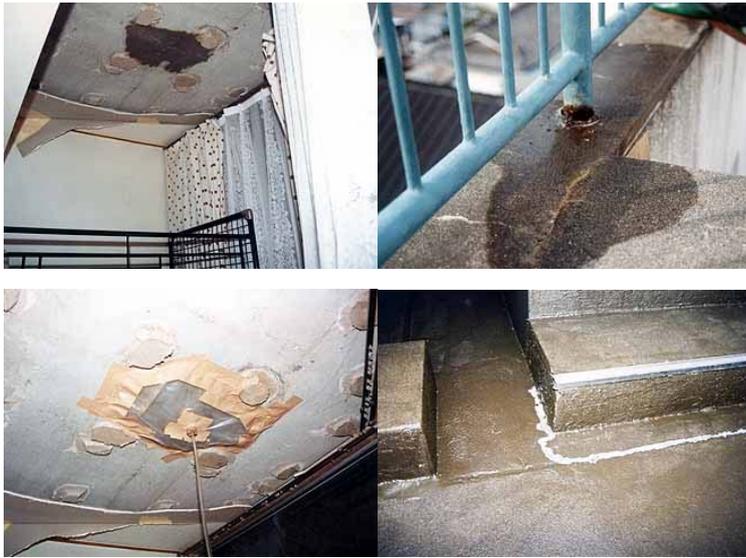
7. 香り混合気体圧入式による調査例

- ①～②漏水部の香り混合気体圧入式漏水診断装置による調査。香り混合気体圧入式漏水診断装置による調査では、ひび割れの雨水に香りが付着するので、雨水浸入口が濡れていても診断が可能である。
- ③漏水原因を漏水診断装置により調査すると、スチールパイプや手摺埋込み廻り、腐食穴が雨水の浸入口となっているケースが多い。また、スチールパイプに穴があくとパイプ内の結露水が生じやすくなり、パイプ埋込み部の腐食を進行させる。
- ④無機複合防水施工後、防水押え背面から雨水がしみ出し再乳化し、防水層に穴があき、雨水の浸入口となっている。施工した防水層が硬化後、防水押えからの雨水のしみ出しがあるかの確認が必要。

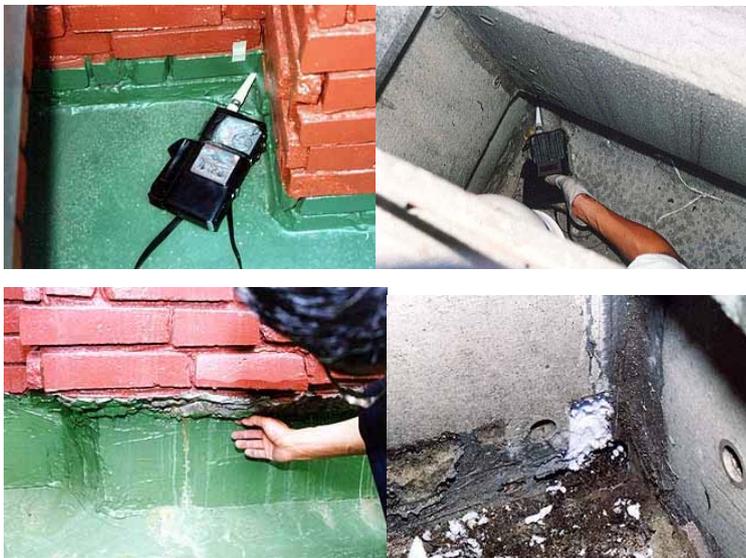
8. 香り混合気体圧入式による調査例

- ①～②ルーフバルコニーのウレタン防水施工後、漏水のひどくなった建物を香り混合気体圧入式漏水診断装置により調査を行った。外壁より診断源(香り)が検出されたので、防水立上がり廻りタイルやタイル下地を躯体まで撤去の上、再度塗膜防水を行った。現在漏水はない。
- ③～④築後 10 年間で、漏水がある建物を香り混合気体圧入式漏水診断装置により調査を行った。診断源(香り)のレベルの高い部位の塗膜防水をはがすと、スタイロフォームが出てきた。スタイロフォームを撤去し、シール材を充填し漏水補修を行った。現在漏水はない。

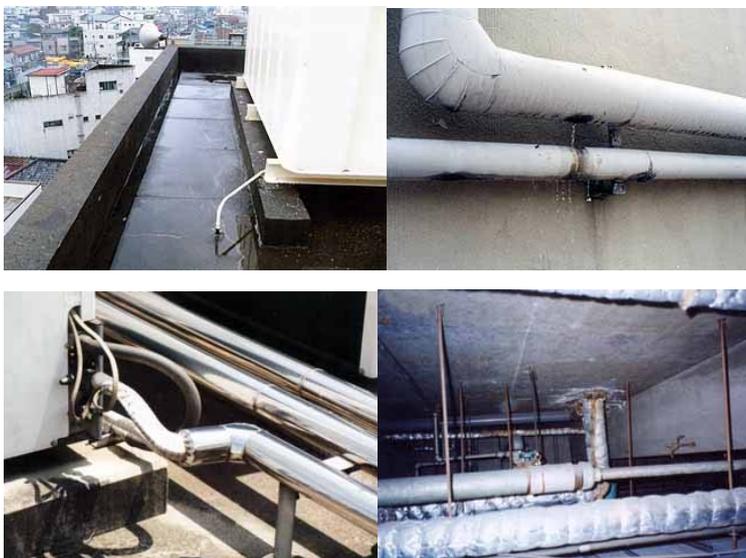
9. 電気配管・設備配管からの漏水

- ①電気配管が平場部でスラブを貫通している。経年変化に伴う防水層の劣化や配管の腐食による破損は、室内や電気配管へ雨水の浸入する原因となる。
- ②クーラーからの冷媒管ラッキングが下がっており、雨垂れがラッキング内に浸入する。
- ③配管ラッキング内に浸入した雨水が、ラッキングカバー破損部から流れ出ている。配管ラッキング堅管が建物に引き込まれているケースでは漏水原因となるので、ラッキング下端部に水抜きを設けることが必要である。
- ④排水堅管ジョイント部が破損し漏水している。

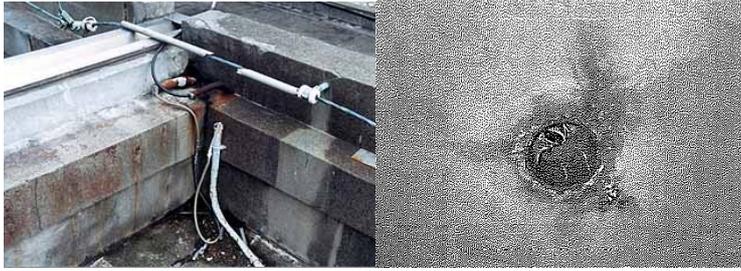
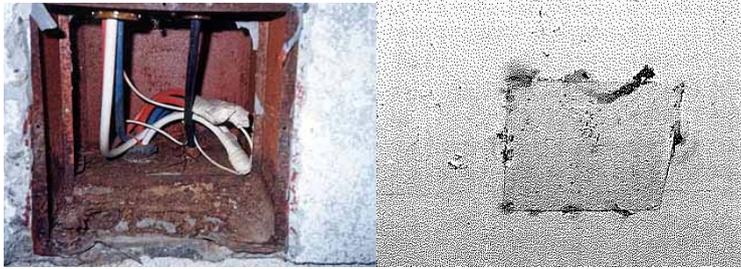
10.電気配管・設備配管からの漏水

①～④屋上廻りの避雷針や電気配線引き込み口廻りから雨水が浸入し、避雷針配管ジョイントや照明器具取付ボックス、電気配線ジョイントボックスから漏水するケースがある。

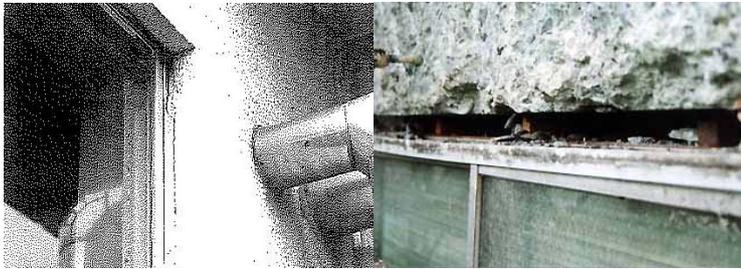
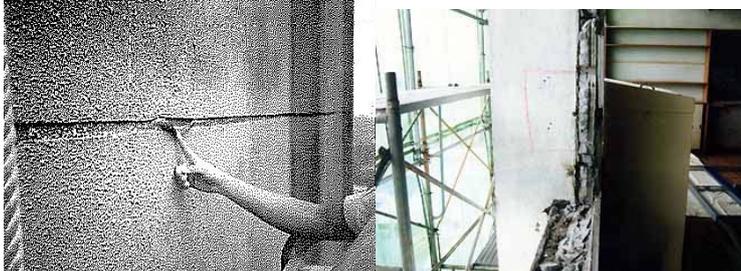
11.サッシ回り、外壁打継目地廻りからの漏水

①サッシ廻りシーリング材が硬化劣化し、被接着面から肌分れしている。
 ②外壁打継ぎ目地充填シーリング材が破断している。打継ぎ目地が実際の打継ぎと異なり、打継ぎ目地廻りに実際のひび割れから漏水しているケースがある。
 ③サッシ廻りモルタルが充填されておらず、サッシ廻りから漏水があった建物。④スチールサッシ引き貫き後、サッシ廻りにモルタルが充填されている。サッシ廻りにモルタルを充填せず、新聞紙等やブロックガラなどが充填されている建物では、漏水にたびたび悩まされることになる。

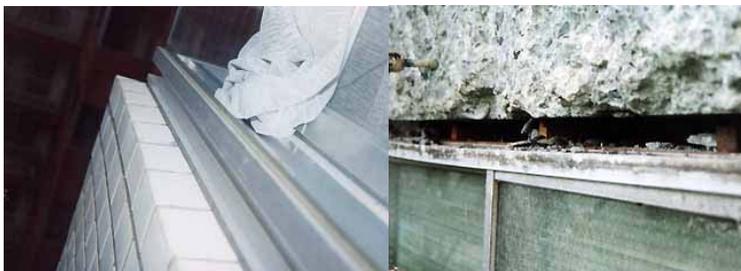
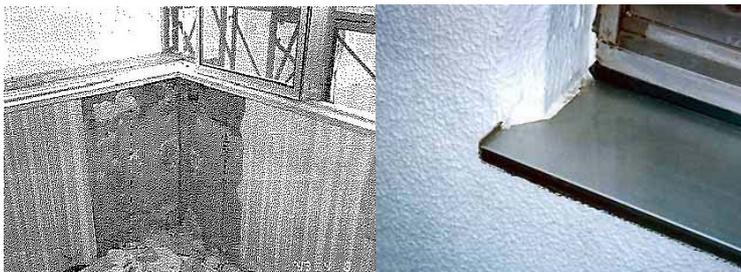
12.サッシ窓廻りからの漏水と改修例

①サッシ窓台がタイル仕上げで水切りがないサッシ廻りは漏水が多い。また、サッシ下端コーナー部着色水切りが設けられている場合は、熱膨張により水切り下端シーリング材が破断しやすい。
 ②同上、漏水箇所の仕土材を撤去すると、サッシ廻り充填モルタル廻りから漏水があった。
 ③同上、改修工事の際、止水工事の上、FRP水切を新設した。現在漏水はない。
 ④サッシモルタル窓台廻りひび割れから漏水している建物の窓台にアルミ水切を新設した改修例。

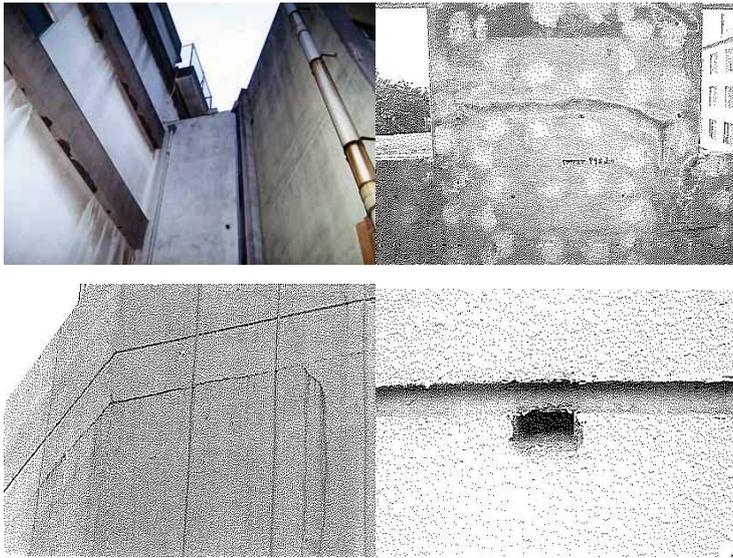
13. 外壁打継部、外壁ひび割れからの漏水

- ① 外壁打継ぎ部から浸入した雨水が、仕上げモルタル背面に浸入し梁型下端からしみ出している。外壁梁型上端打継部は室内外に雨水が漏水することの多い部位である。
- ② 打継目地と実際の打継目地の位置が異なり、実際の打継部に亀裂が生じている。実際の打継ぎ部に誘発目地を新設することが必要である。
- ③ 開口部廻りひび割れに漏水跡がある。内壁が GL ボードなどで仕上げている場合は、内壁が中空なのでひび割れを注入工法によって補修できない。
- ④ 躯体に新築工事の際の木片が入っていて穴があいている。躯体に残された新築工事の際の木片も、漏水原因となっているケースが多い。

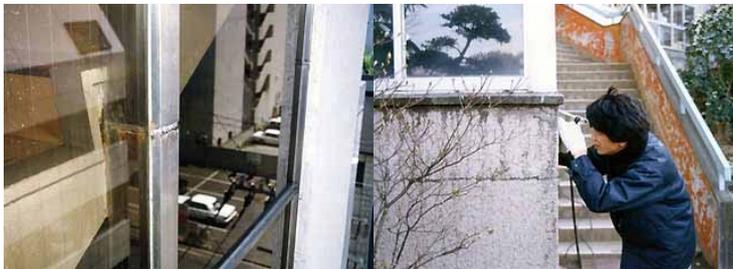
14. サッシ廻りの故障、内視鏡・赤外線映像装置による調査

- ① ステンレスサッシ枠ジョイント部シーリング材が破断し、サッシ廻りから漏水がある。
- ② サッシ廻りの漏水を発泡ウレタンの注入工法により補修した例。現在 8 年経過しているが漏水はない。発泡ウレタンをタイル仕上げの建物に使用するときには、タイル背面に流入しタイル剥離の原因となることがある。
- ③ 内視鏡による調査。内視鏡を挿入し、調査孔内面を観察することにより、外壁補修工事の事前調査や工事監理上に必要な諸調査を容易に実施することができる。
- ④ 赤外線映像装置によるタイル背面へ、雨水の浸入した範囲を明瞭に確認できる。

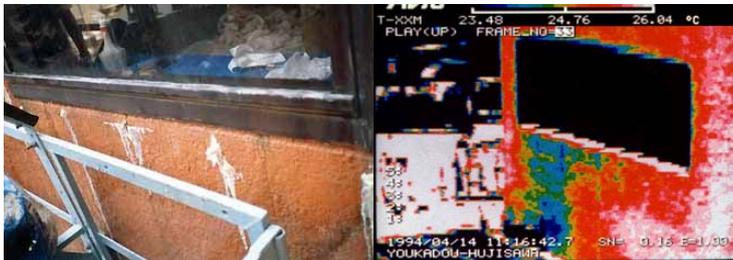
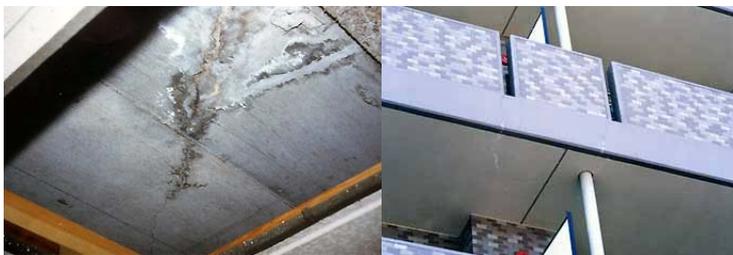
15. 漏水・結露、バルコニー廻りからの漏水

- ① 天井の漏水状況。漏水により水もれしている場合は、ダメ穴やスラブのひび割れ、鉄筋露出故障部に漏水汚れや、エフロレッセンスが生じている。ひび割れやエフロレッセンスが確認できない場合は、結露が原因である場合もある。
- ② 学校の給食室の送風ダクト下天井に水滴の落下があり調査を行った。天井廻りの躯体には漏水原因となるひび割れやエフロレッセンスがなく結露が原因と判定した。
- ③ バルコニーの柱型前に漏水を伴ったひび割れが生じている。漏水は無機系浸透型コンクリート改質防水材料(ラドコン 7)の散布により止水できる。
- ④ 階段踊場の水勾配が悪く、水が溜まる箇所は、水抜き穴の新設や水勾配補正が必要である。
