写真で見る塗装設計のポイント

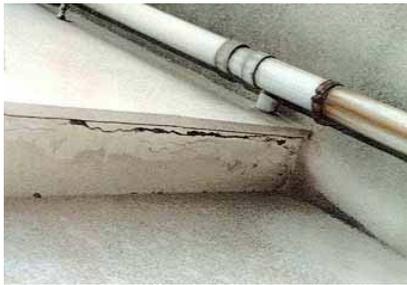
屋階段差部のひび割れ

発錆膨張を防ぐために水切りを設けると良い。

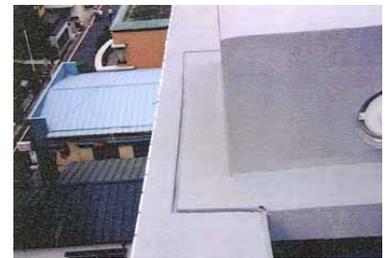
汚染防止用排水溝

外壁に水が落ちないように目地を入れる。

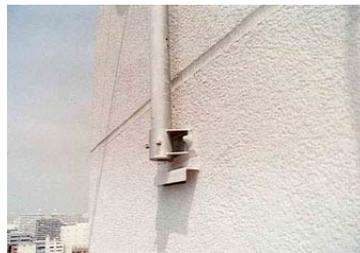
避雷針の水切り設置例

金物の下に水切りを付け、錆汚れを防ぐ。

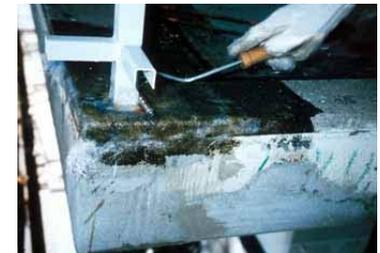
ひび割れしやすい取合い部

接続部は割れやすい。FRPのライニングなどを施すと良い。

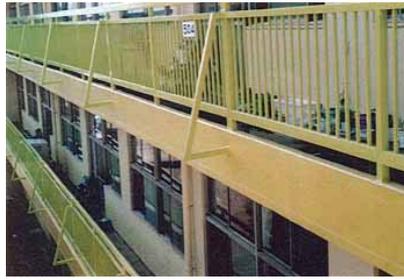
バルコニー鼻先周りの改修例

鼻先廻りに FRP ライニングを施し、事故を防止する。この部位は防水性を高めることが大切。

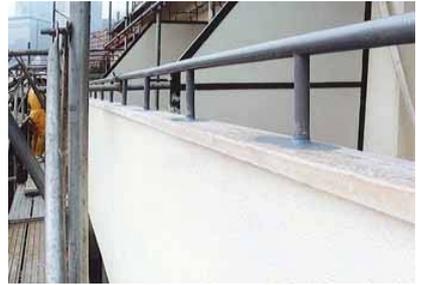
バルコニー腰壁周りの FRP 防水

FRP で天端をつくり、水を切っている。

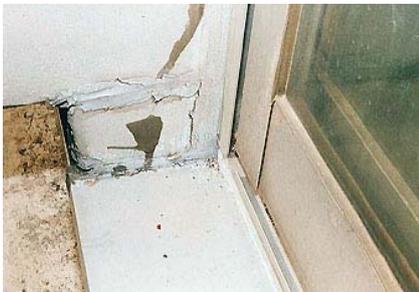
水切りの熱伸縮による故障例

水切りの熱伸縮を配慮しないために欠損が生じている。水切り両端に伸縮目地を入れたい。

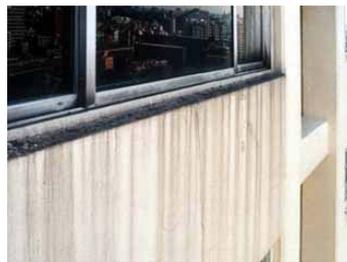
水切りがないため汚染した例

下端に水切りがないため汚染がひどい。

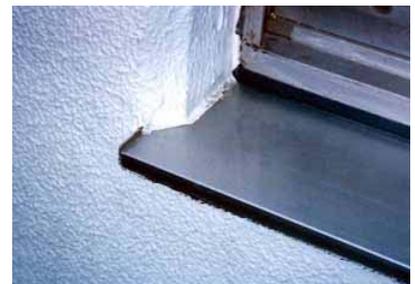
サッシ下端の水切り設置例

両端に立上がりを設け確実に水が切れるようにする。

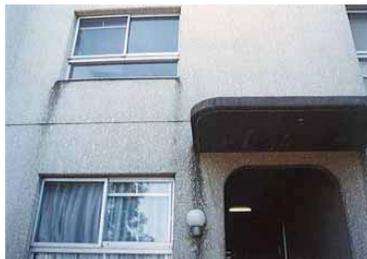
水切り不良例

水切りの両端に立ち上がりがないため、水が切れていない。

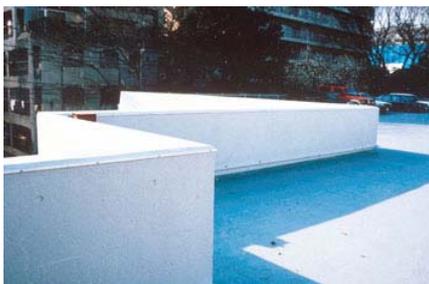
腰壁天端の汚染防止処理

天端を内勾配に削り、内側にアルミ型の水切りを設置している。

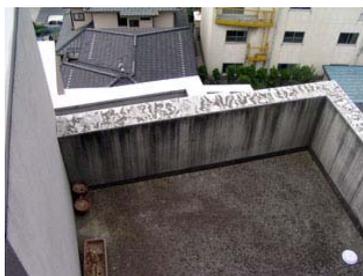
腰壁天端の雨垂れ汚れ

天端が水平であるため汚れやすい。

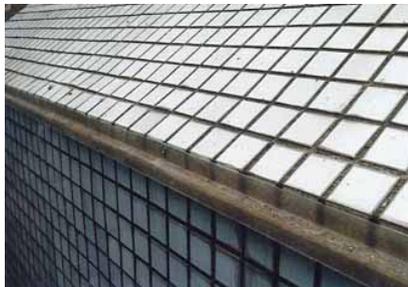
斜庇の水切り設置例

FRPの水切りは有効だ。

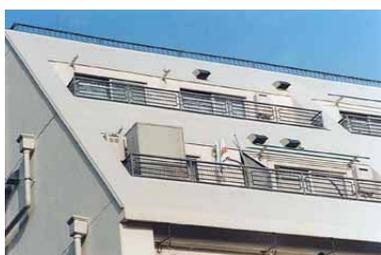
斜庇先端の水切り設置例

斜庇先端にFRP水切りを設けて雨垂れ汚染を防ぐ。

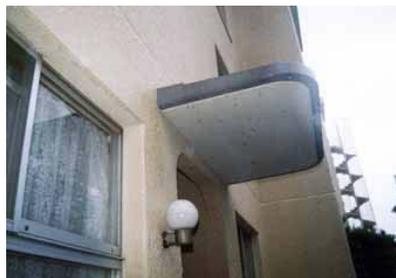
庇の汚染防止措置例

上端を盛り上げて雨垂れを防ぐ。

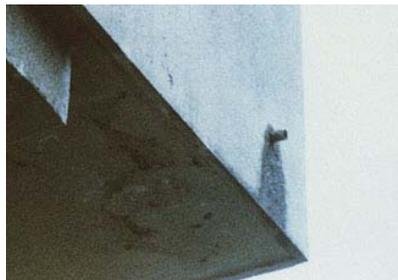
庇の排水パイプによる汚染

水抜きパイプの長さ、形状ともに不適當。

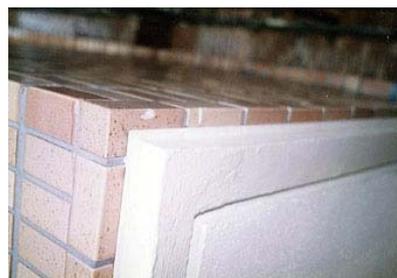
内壁天端の水切り設置例

防藻対策として内壁に水切りを設けている。

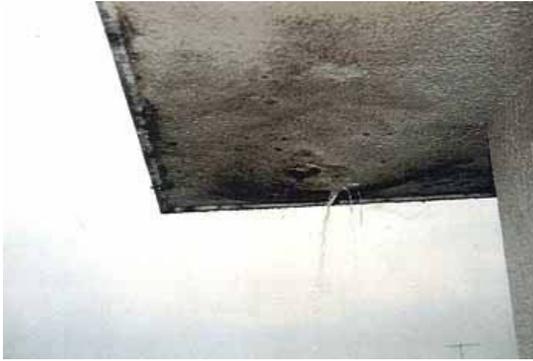
軒天の塗膜のふくれ

弾性塗材は膨れの原因となる。

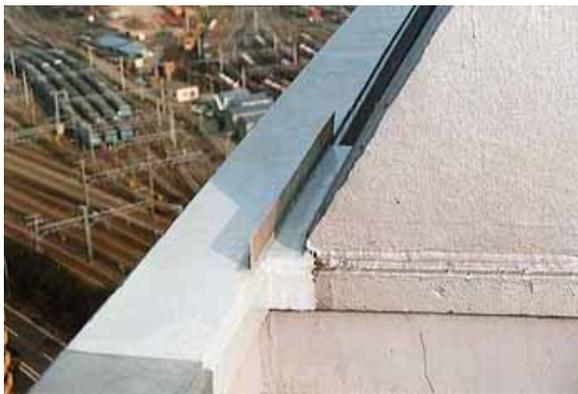
塔屋斜梁型下端への水切り設置例

水返しの設置は部位によっては非常に有効。

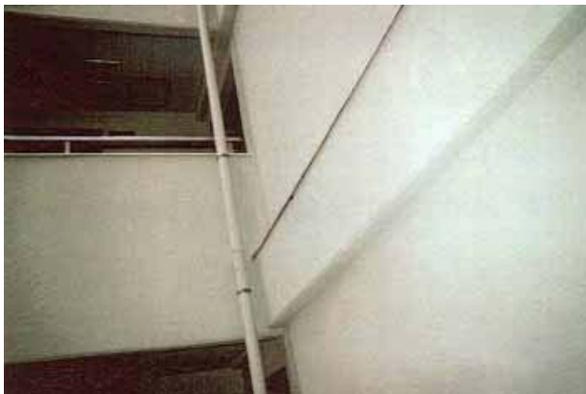
外壁梁型への水切り設置例

汚染対策として FRP で水切りを設置。

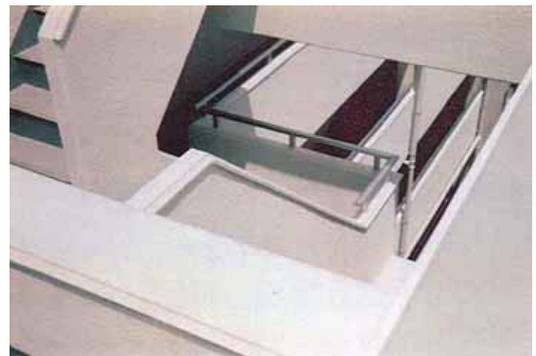
吹抜け階段腰壁の改善例

汚染対策として FRP で水切りを設置。
