## 補修のプロが見た設計の盲点 汚れや破損はこう防ぐ

竣工時、いくらきれいな窓をつくったとしても、何年かの中に、汚れや破損を生じてしまうようではいけない。雨水や結露による汚れ、熱膨張による枠まわりの破損、防水層の切断、地震動による亀裂など、設計時に予懇もしなかった状況を生み出すことは、意外に多い。集合住宅の改修や汚れ診断などで実績をもつ須山清記氏(アワーブレイン環境設計)の協力を得て、設計上にありがちな盲点をまとめた。(編集部)

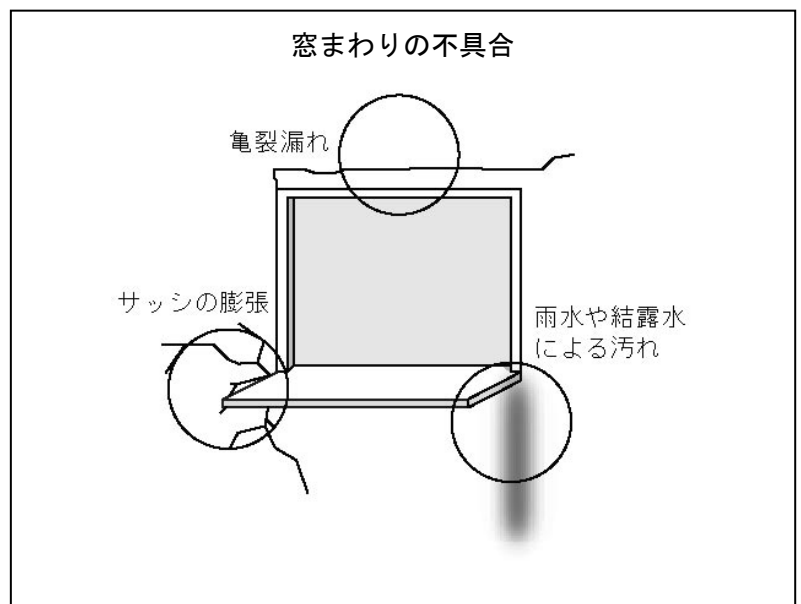
図-1A 窓廻りの水切り

水切りでは、裏に充てんするシーリング材の面から水切りの垂れ下がりの先端までの寸法を十分に確保しておく必要がある。須山氏が薦める納まり例を図-1Aに示す。

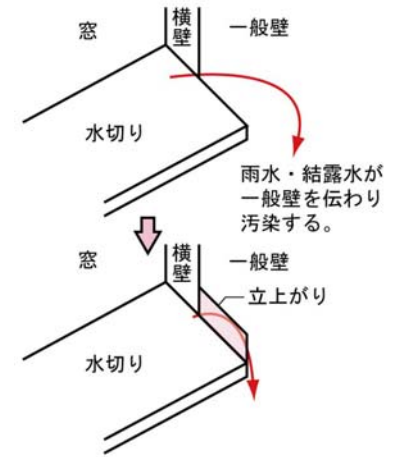
図-2 水切り端部の立ち上げ

またアルミの水切りでよく見られるのが、端部を切りっぱなしにしてあるデザインだ。これだとせっかく水切りを設置しても、水が横に流れて壁面を伝わり、汚れを残す恐れがある。水切りの端部に立ち上げを施し、水が漏れないようにすると効果的だ(図-2)。

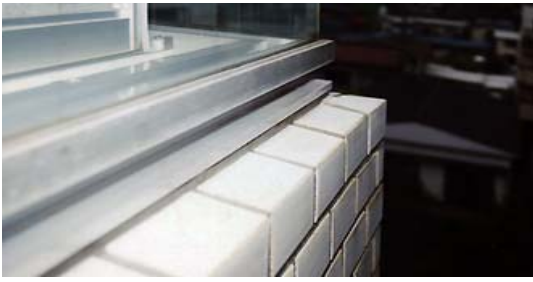
タイル張りの窓台

雨水が窓まわりの汚れを抱き込んでそのまま流れ落ち、タイル壁面を汚す構造になっていた。

また須山氏は、「窓台をタイル張りにすることはすすめない」としている。モルタルにすき間があると、ここが断熱層となって躯体との温度差を広げるため、タイルがはく離する危険性があるからだ。

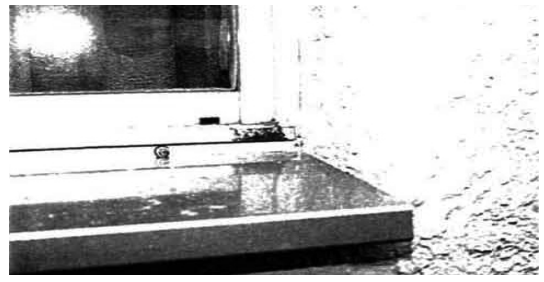
「切りっぱなし」の状態のアルミ水切り端部

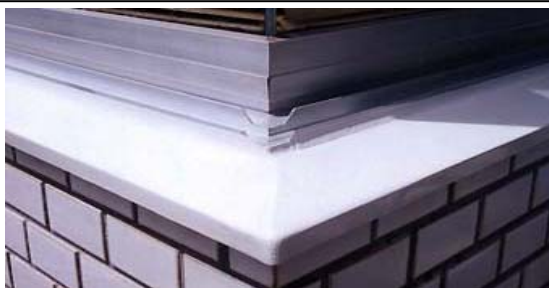
補修した窓台

FRP製の水切りを設置し、フッ素系塗装を施した。

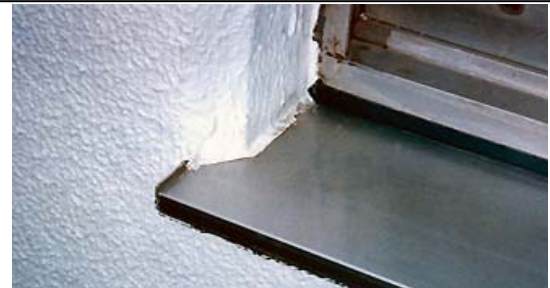
結露水やシーリング材による汚れ

シーリング材部分で水切りの機能が果たされていないため、窓下全体を汚してしまっている。

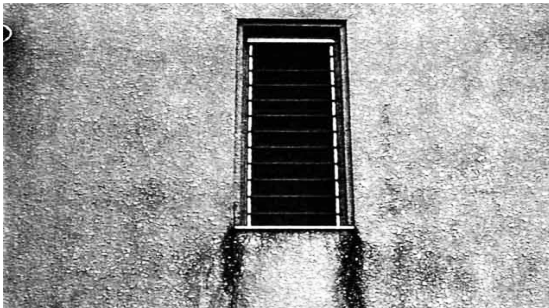
水切りから横に漏れた雨水による汚れ

水切りの端部に立ち上げがないために起こる。

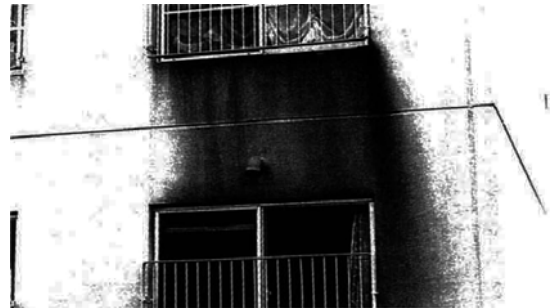
結露水やシーリング材による汚れ

シーリング材部分で水切りの機能が果たされていないため、窓下全体を汚してしまっている。

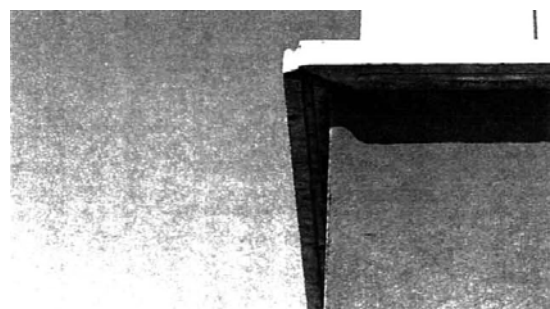
躯体裏の水切りの溝が途中で途切れた例  
角部分で水切りが有効に働かないため、汚れを発生する恐れがある。

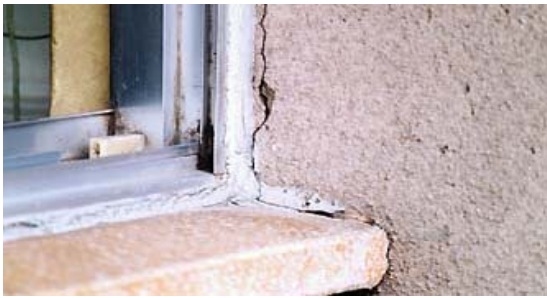
周囲のモルタルに亀裂が入った例  
窓枠を取り付けた後、モルタルですき間を補修してしまうとひび割れの原因になりやすい。

サッシまわりの亀裂を防ぐには、例えば施工の際にきちんと目地棒を設けると良い。サッシ設置後に補修モルタルを詰めたただけだと、建物の振動によって割れが生じやすいという。

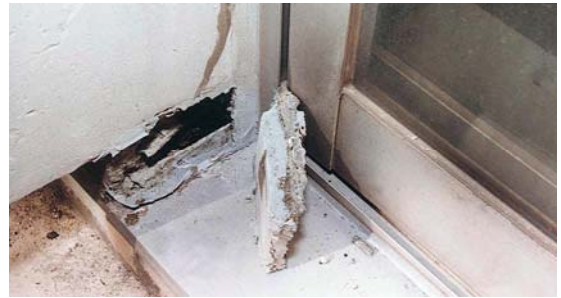
水切りの熱膨張で端部のモルタルを破損した例  
膨張を吸収する箇所をあらかじめ用意しておく必要がある。

したがってアルミなどで水切りを設置するときは、両端部と躯体の間に、膨張・収縮を吸収できる目地を設けておかなければならない。また、ビス留めする場所では、ルーズ穴とすることも必要だ。

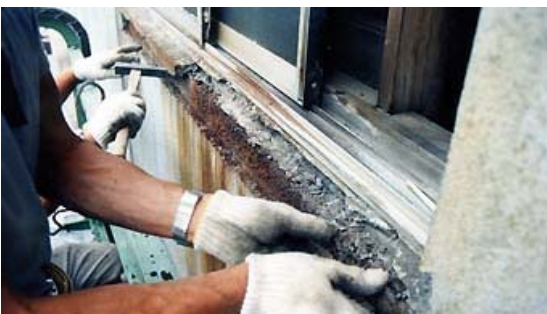
躯体の鉄筋がさびてポロボロになった様子  
コンクリートがかたまりのまま、はがれ落ちてしまう危険がある。

窓の設計とは言え、躯体から配慮することが大切だ。サビ予防のためには、躯体の鉄筋を窓のそばに配置しないようにしたい。また誘発目地を確保するのも有効だ。

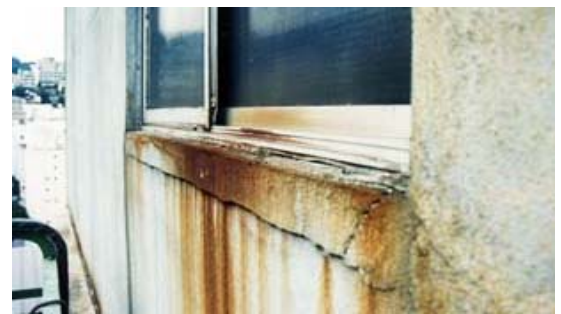
窓下の躯体がひび割れて水が浸入し、鉄筋がさびた例

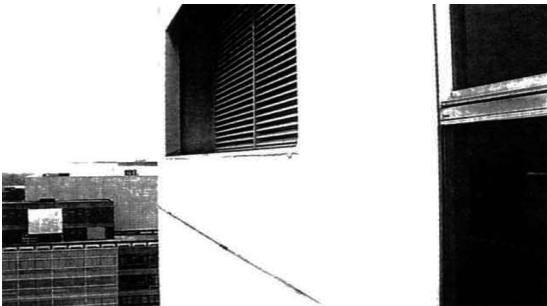
窓下のモルタルにひびか入った例

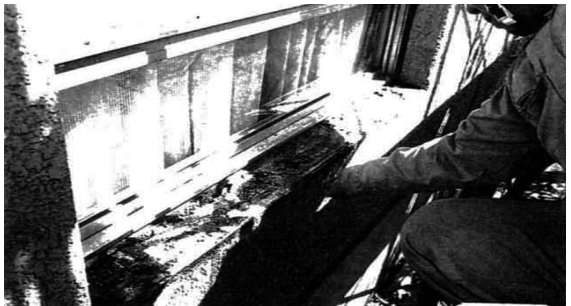
窓台のモルタルが熱膨張で浮き、ひび割れた例  
窓台には、金属の笠木を設けた方が安全だ。

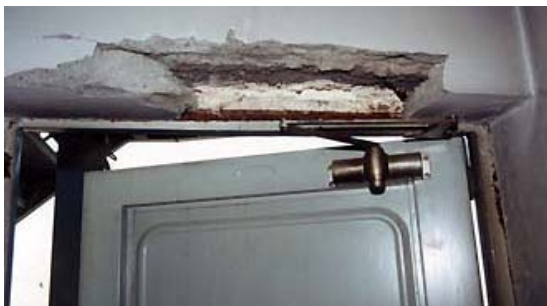
扉のスチール枠にたまった水によって鉄筋がさび、コンクリートがはく離した例  
水抜き穴を確保するなどの対処が必要だ。

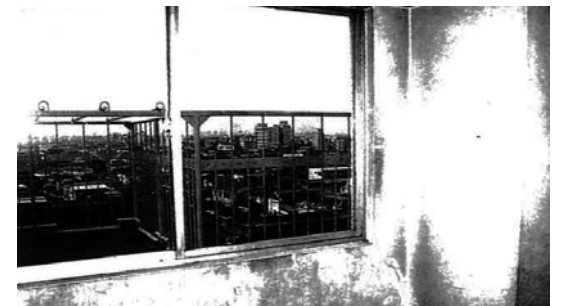
躯体のひび割れによる漏水  
室内側まで汚れている。

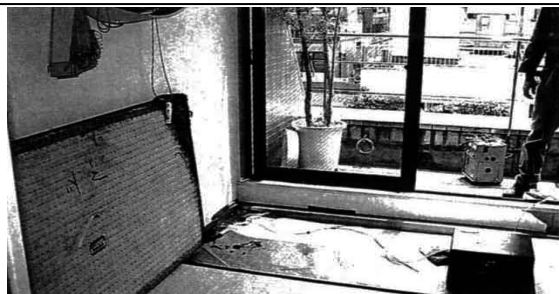
テラス側開口部から漏水した例  
室内の床面まで濡れている。

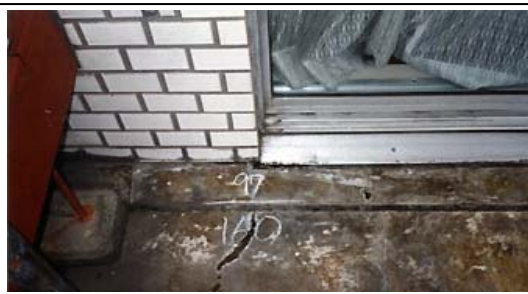
外部テラス面と室内フロアレベルの差が小さい例  
防水層の立ち上がりが不足しているために漏水してしまう。

テラスをもつ窓の場合、室内側の床面の高さが十分に確保されていないために、防水層がきちんと機能せず漏水の原因になることがある。須山氏は、テラス面から最低 10 cm の立ち上げがほしいと指摘する。

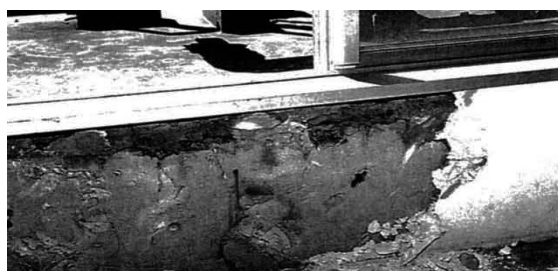
防水層の高さが足りなかったため、サッシのすき間から漏水した例  
テラス面からの立ち上がりがあっても、防水層がきちんと上部にまでいっていないと漏水が起こる。

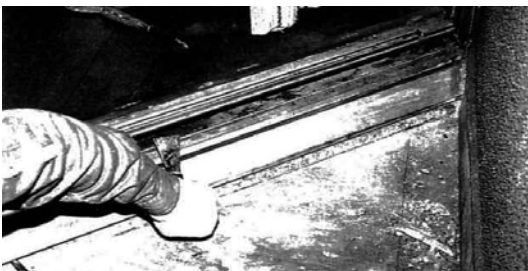
少ない段差の開口部で防水層を補修している例  
FRP 塗膜防水などを施し、床面とサッシを一体化した水切りにするといい補修法がある。

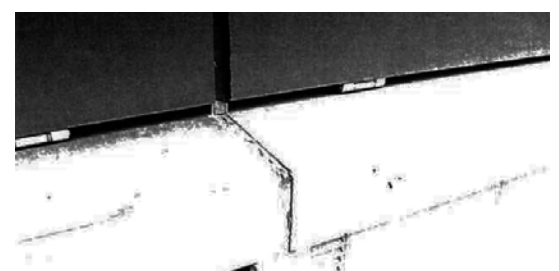
水切り間のシーリング材が破損した例  
シーリング材の選定には十分な配慮が必要だ。

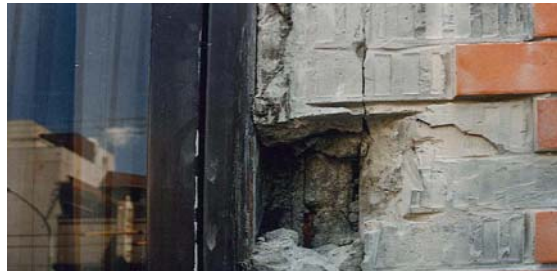
亀裂という面では、スチールサッシまわりに留意する必要がある。アルミサッシや木製建具に比べてサッシ自体の強度があるため、建物の揺れに追随せず、結果的に周囲が割れてしまうことがあるからだ。

スチールサッシの周囲に起きた破損  
スチールサッシの強度が高いため、振動の際に建物の揺れに追随せず、補修モルタルとの間に亀裂が入った。

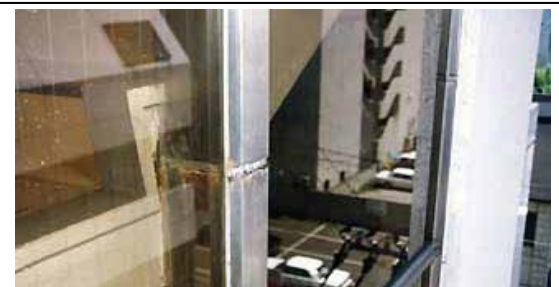
サッシ縦枠の継ぎ目が割れた例  
枠同士の継ぎ目の処理も要注意だ。

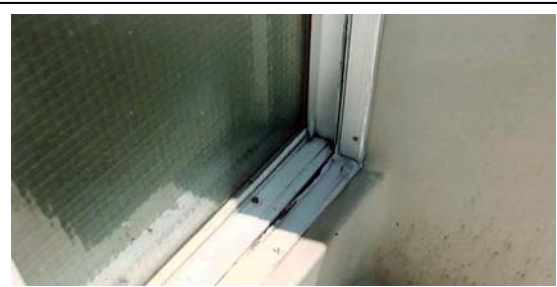
水切りとサッシの間に亀裂が入った例  
水切りをサッシに差し込まず、その間をシーリングしていたため、材が切れてしまった。
