あごなし納まりを避ける 水切りで水をコントロール

幅木上端部のひび割れから雨水が浸入

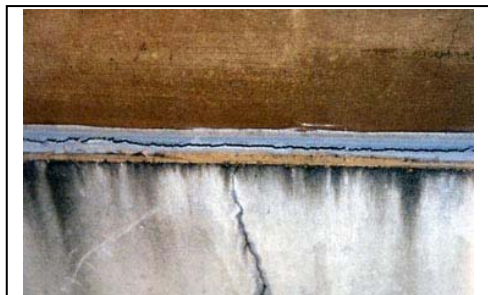
モルタル上端部に生じたひび割れ、防水層を壁に沿って立ち上げ、モルタルで押さえている。ここから雨水が浸入した。

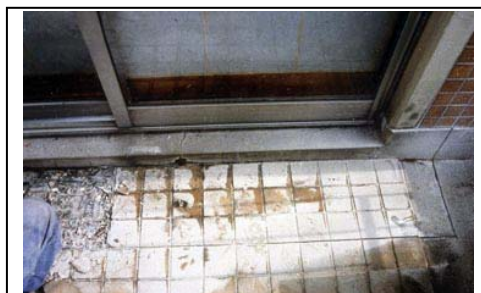
幅木上端部やモルタル面台はひび割れが生じやすく雨水が浸入しやすい。

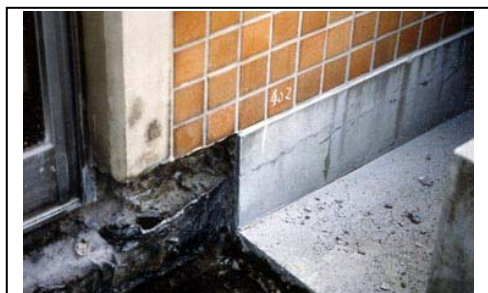
壁面下端の押さえモルタルと床の仕上げを撤去すると防水層が現れた。防水層が幅木の途中までしか無く、雨水が裏側にまわりやすくなっていた。

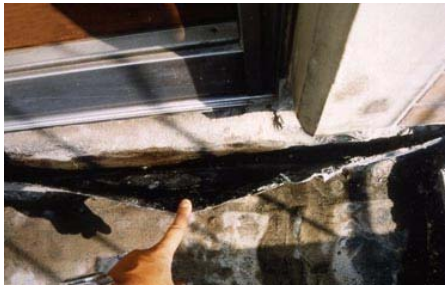
防水層をめくると、躯体が湿り気を帯びており、防水層の裏側まで雨水が浸入していることが分かった。

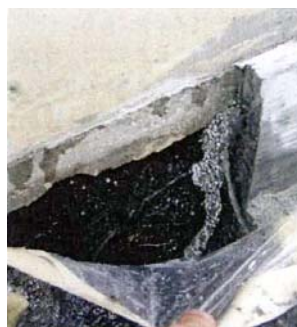
躯体の欠き込み部分よりも幅木が高くなっているため、幅木上端部から浸入した雨水が防水層の立ち上がり部分に注がれてしまう。

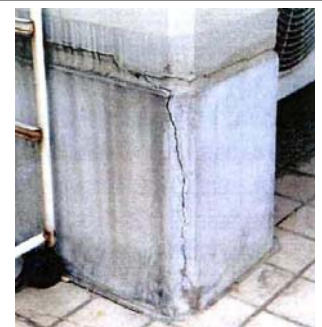
あご無し納まりのモルタル押さえ部分は、側面にも亀裂が入りやすい。モルタルの厚みが薄すぎると乾燥収縮ひび割れが入る。また、立ち上がり部が高すぎると、アスファルト防水層が暑さで軟らかくなってだれてしまい、押さえモルタルがひび割れの原因となる(下写真参照)。高さは30cm以下、厚み30mm程度にする必要がある。

防水層の立ち上がり部分が高すぎるとモルタル表面に亀裂が生じやすくなる。防水層が熱でだれて、モルタル層を押し出すからである。

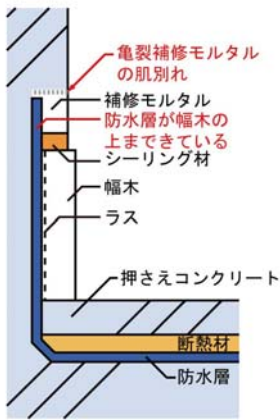
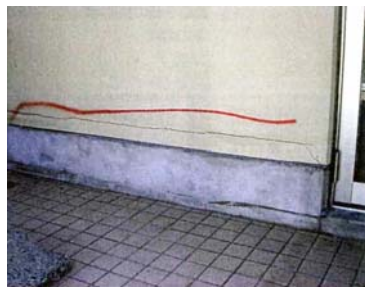
躯体の欠き込み部分を埋める補修モルタルに亀裂

躯体と付け送りモルタルの取り合い部に亀裂が入る。補修モルタルが躯体と肌分かれしたために亀裂が生じた。

また、あご無し納まりでは、施工段階で壁の下部に欠き込みを設ける、欠き込みの高さが幅木の高さを上回ると補修モルタルで欠き込みを埋める。アンカーなどのはく離防止処理が施されず、後から付け送った補修モルタルは、肌分かれによるひび割れの原因になる(下写真参照)。このひび割れから雨水が浸入すると、幅木の上にシーリングを施す意味が無くなってしまう。コンクリート打設時に、幅木の高さに合致した欠き込みを設けることが大切だ。

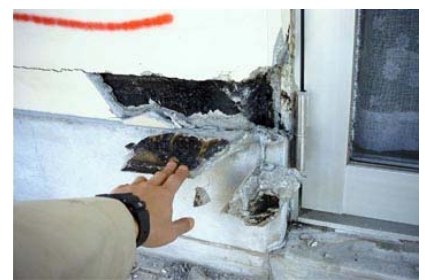
補修モルタルの裏まで防水層が立ち上がり、補修モルタルの肌分かれを助長している。

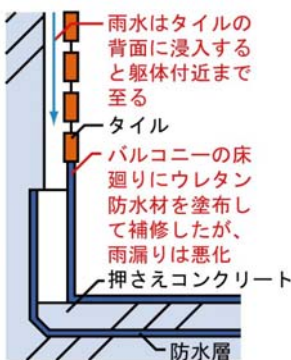
補修で雨漏りが悪化。タイル背面の雨水をウレタン防水層で受けていないからだ。床まわりの仕上げをはがすとタイル背面の雨水がしみ出た。

また、タイルなどの透水性があり、ひび割れなどが生じると雨水が内部まで浸入する仕上げ材の対策もおざなりになりがちだ。雨漏りが生じたからとバルコニーの床まわりの壁にウレタン防水を施したり、水切りを設けたりした対応事例を時折見かける。しかし、仕上げ材の背面まで雨水が浸入することが前提となるので、こうした対応では解決できない。水切りの取り付け位置や、防水層端部の納まりといった雨漏り対策は、コンクリートの躯体面まで雨水が浸入することを前提にして実施すべきである。

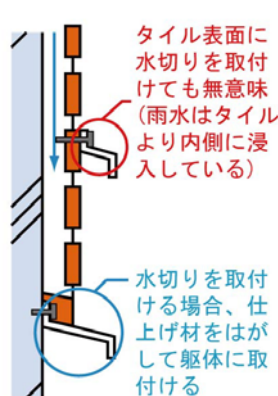
仕上げ材の表面に水切りを設けている。雨水が仕上げ材の背面を通るので、意味が無い。

水切りは躯体に取り付ける
