## 建築の安全性・長寿命に貢献する調査診断の要素技術

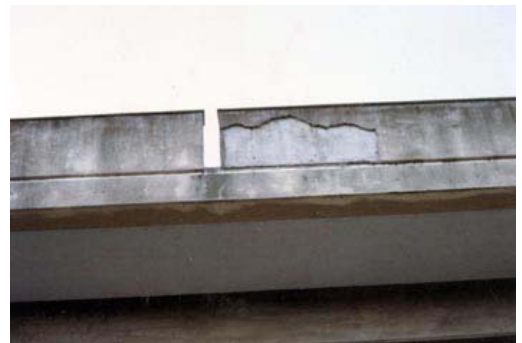
写真3 パラペット仕上げモルタルの剥落

建物の外部を構成する屋根庇、バルコニー、外壁の仕上げモルタルやタイルが剥離・落下し直撃した例がある。（写真3；パラペット仕上げモルタルの剥落）、（写真4；外装タイルの剥落）、（写真5；タイル下地の浮き）

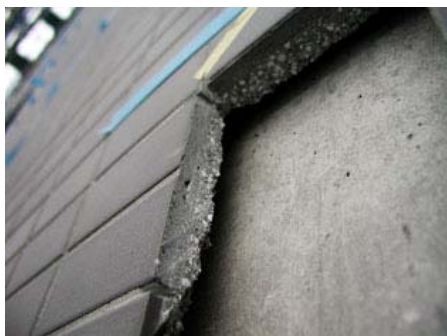
写真5 タイル下地の浮き

離型剤除去不足による剥離

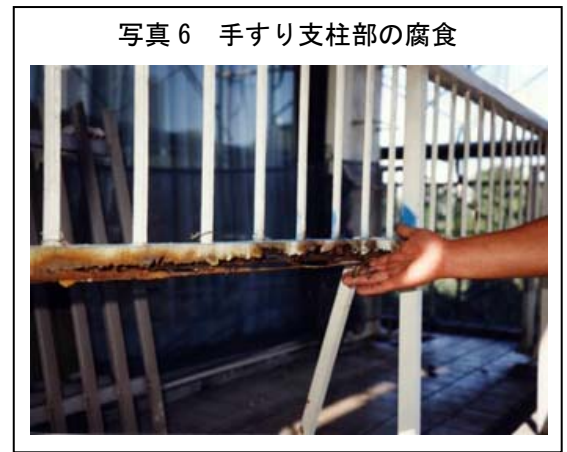
また看板や屋上設置物などの固定部分が錆びて断面が細くなり、強風で煽られて落下する例もある。また、バルコニーや出窓の手すりの固定部が錆びて強度が落ち、人が寄り掛かった際に、倒壊する恐れもある。(写真6；手すり支柱部の腐食)

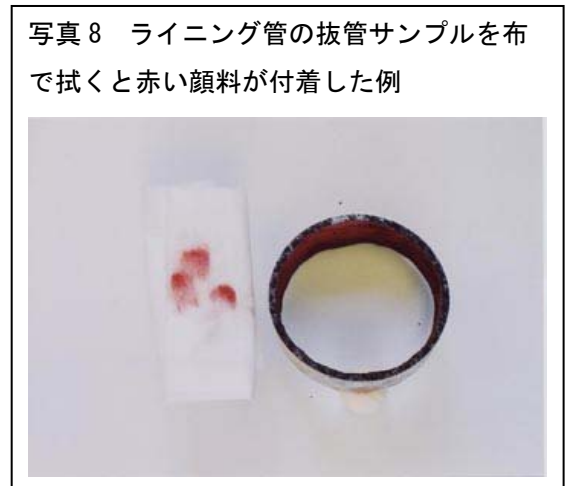
著者は、給水管の更新工事で管内に樹脂を塗装した例で、樹脂がわずかずつ溶解していると思われるケースに遭遇したことがある。(写真8)

写真8 ライニング管の抜管サンプルを布で拭くと赤い顔料が付着した例

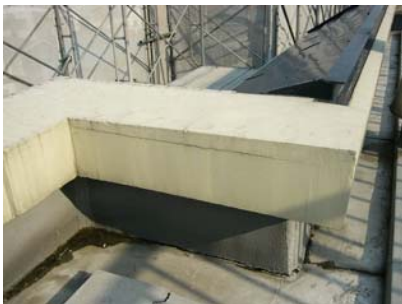
表 1-1 中写真① パラペット天端モルタルの浮

雨水や太陽熱による熱膨張により故障が促進される。

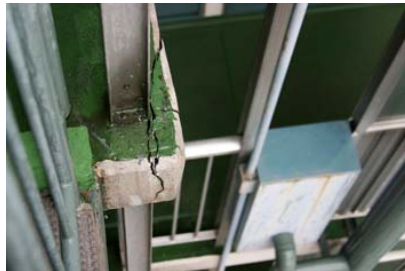
表 1-2 中写真② 手摺固定部の破損

建物の変形に手摺の指示が対応できる納まりとなっておらず破損している。

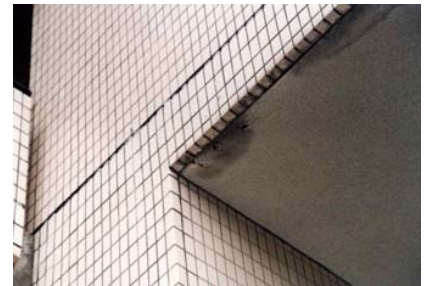
表 1-4 中写真④ 軒天鼻先雨落としボーダーなし

雨だれ軒裏に伝わり汚れや鉄筋露出故障を促進させる。

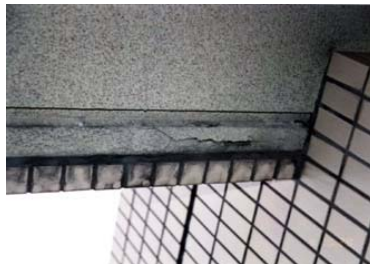
表 1-2 中写真③ 建物と開放廊下取り合い部の故障

建物の変形に追従できず建物と開放廊下スラブとの取り合いが破損している。

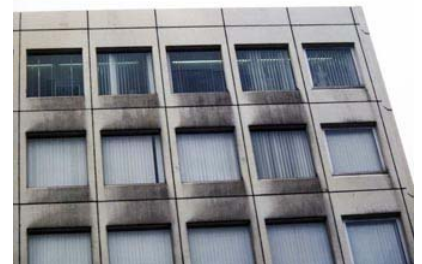
表 1-4 中写真⑤ サッシ水切り形状不良

サッシ下端に水切りがなくシール汚染が著しい。

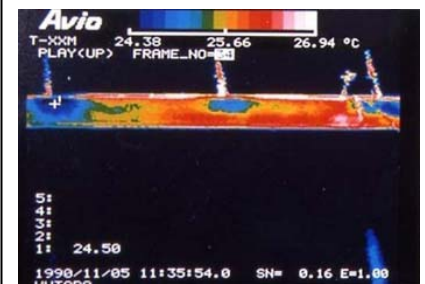
写真10 赤外線映像装置による画像

水の入っている手摺支柱や埋め込み廻りが低温領域で表示されている。

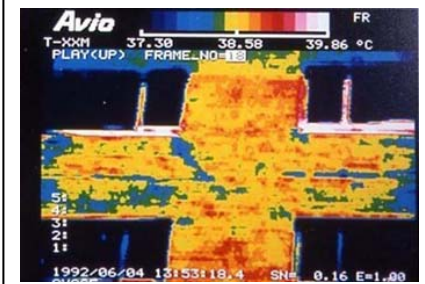
写真11 赤外線映像装置による画像

外壁ひび割れや打ち継ぎ目地内に浸入した雨水が低温領域で表示されている。

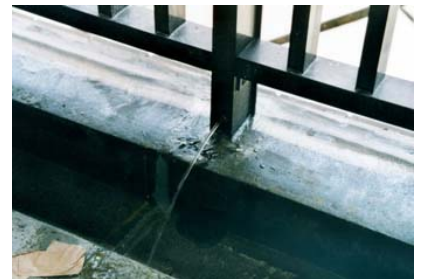
写真16 手すり支柱固定部が破損  
した例

アルミ製の手摺の場合であっても、支柱の  
固定部の内部は鋼管で内部に水が入り腐食  
すると危険な状態になる。

バルコニーや階段の手すりの支柱内に結露水が溜まり、支柱  
内部が錆びて断面が不足している（アルミ合金製の手すりの  
場合であっても、支柱の固定部の内部は一般に鋼製である）  
例やコンクリートと支柱の取り付け部のシーリング部が劣化  
し水が侵入して、アンカー金物が錆びて危険な状態になっ  
ている例がある。表面の観察では発見しにくいだが、問題の起  
こりやすい部分であることを認識し、支柱根元部分のコンクリ  
ートのひび割れなどが生じていないかをよく観察し、少しま  
でも兆候が見られたら、はつり出しで確認検査をすることが必  
要である。手すりが倒壊することは直接に転落事故の恐れが  
ある。(写真17)

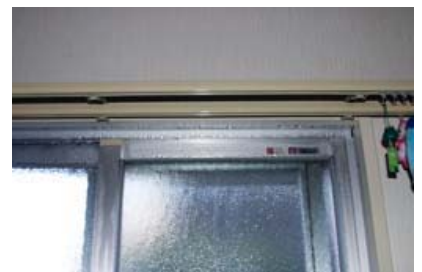
写真17 サッシ・ガラスに生じた  
結露

マンションの住民にとって、音の問題（上階からの床を經由する騒音及び隣戸の壁を經由する騒音）と結露（カビの発生を伴うことが多い。適切な換気で防止できる場合がある）の問題が2大クレームとされている。音の問題は床板の厚さ界壁の厚さが相関しており、解決が困難な問題である。一方、結露についてもなかなか解決し難い課題である。室内温度が高く屋外温度が低い冬季においては、暖房機や厨房から発生する水分が、サッシやガラスに大量に結露する例がよく見られる。この場合は、結露水のふき取りが容易であり、一種の除湿装置と見なすことができる。

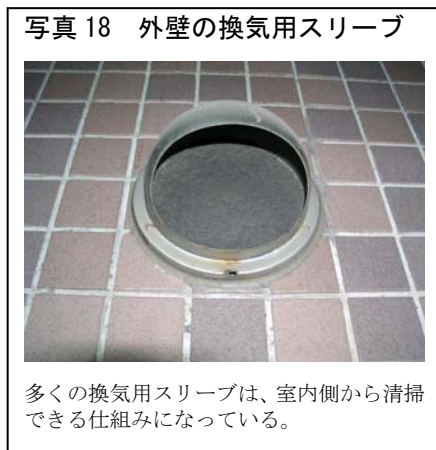
結露は、換気を励行することで生じにくくすることができる。外壁に設置された換気用のスリーブがごみで塞がった状態になっている例や居住者が不用意に内部から塞いだ例があり、小さなことのように思われがちだが見落とせない検査項目である。（写真18）
