タイル外壁の診断技術の現状と課題

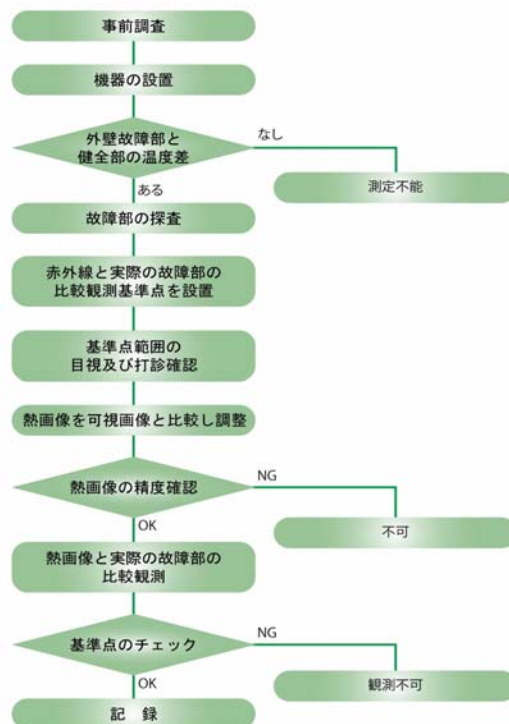
筆者等が開発した「基準点比較診断法」は、外壁の条件の異なる部分にいくつかの基準点を設け、赤外線装置法で撮影した熱画像と打診法の結果とを照合して、赤外線装置法の適用が可能かを判断しようとするものである。（図 2.1.2）

（図 2.1.2）赤外線装置法の適用の可否判定

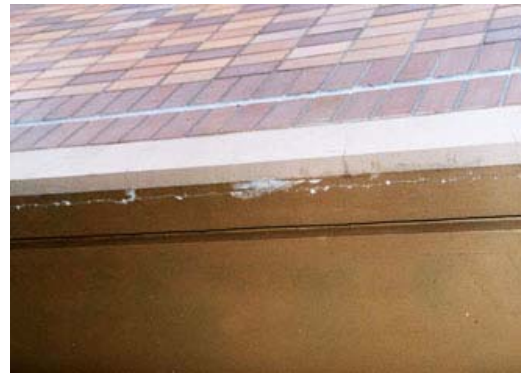
写真4.1.1は、側面の垂直壁に生じたひびわれの例である。写真4.1.2は、斜壁の下部の軒天鼻先に生じたひび割れで、写真4.1.3は、斜壁面タイル面にひび割れが生じている現場で、このひび割れで囲まれた部分の背面が剥離しており、写真4.1.4は、その現場の撤去後の状況で下層のアスファルト防水層が現れている。

4.1.2 漏水を伴ったひび割れ (軒天鼻先)

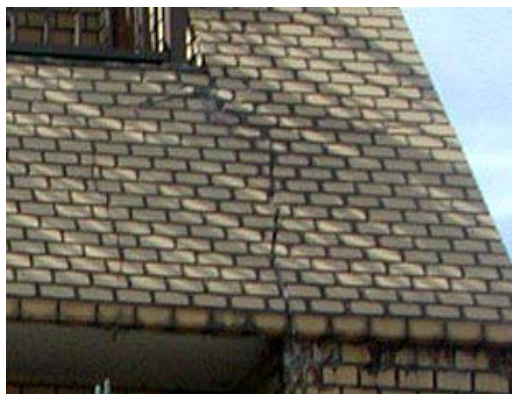
斜壁は躯体の施工が難しい部分で、コンクリートの施工精度が悪い場合は、つけ送りモルタルが厚く仕上げられていて、浮き故障が生じやすい。特に斜壁に防水層を施している場合(写真4.1.4)は、著しい剥離が生じやすい。

4.1.3 斜壁に生じたひび割れ

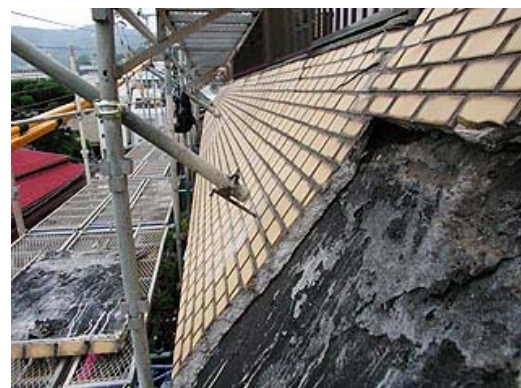
4.1.4 防水層を施している斜壁の剥離

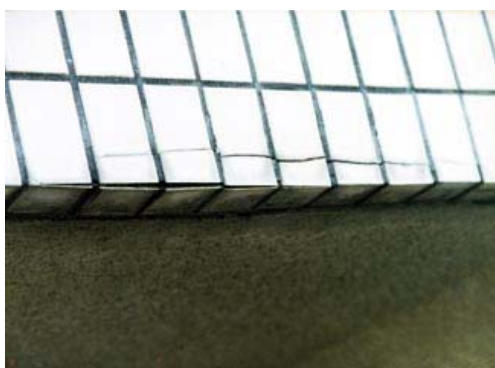
庇鼻先、手摺壁、金属製手摺支柱廻り、開口部廻りなどでは、断面が小さく鉄筋が混み合っており、コンクリート打設の際に配筋が乱れてかぶり厚さが不足しがちな部位である。下地コンクリート内の鉄筋が発錆して、その外のコンクリートが押し出されたときは、その部分に雨水が浸入して、錆汁となってタイル表面を汚染させることがある。写真4.2.1は、下地コンクリート内の鉄筋の発錆があった例の表面であり、写真4.2.2はその表層を撤去したもので錆びた鉄筋が現れている。このように背後に鉄筋の発錆がある場合は、外観目視法で最初に発見されることが多いが、もらい錆など他の原因による汚染の場合もあるので、打診によっても確認する必要がある。写真4.2.3は開口部上部のタイル壁で背面に雨水が浸入しサッシ目地廻りに白華が見られる例である。放置すると開口部上部タイルの付着力が低下する。

4.2.1 下地コンクリート内の鉄筋の発錆

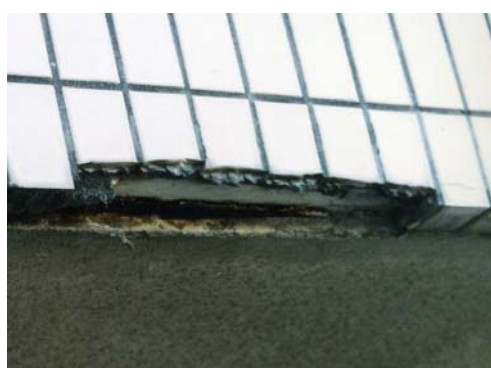
4.2.2 上部の錆びた鉄筋

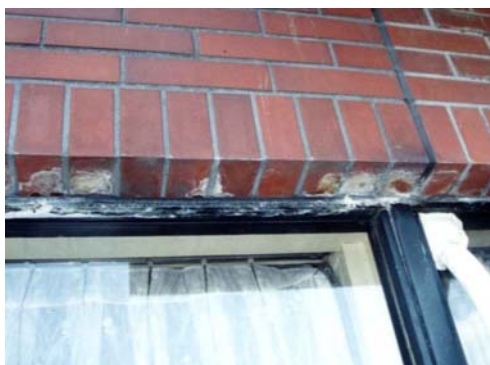
写真4.2.3 開口部上部タイル壁の背面
に雨水の浸入

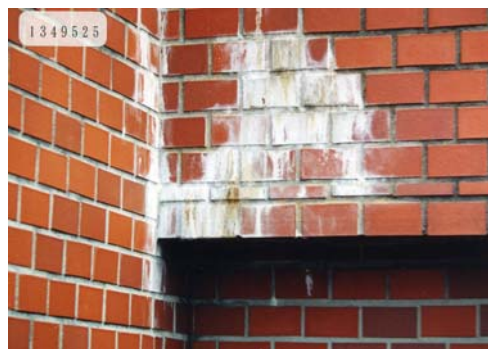
4.3.1 タイル表面の白華

タイル表面や目地部分に白華（エフロレッセンス）が見られる場合は、タイル外壁の裏面にや躯体ひび割れに雨水が浸入した結果で、ひび割れ、目地の破断、タイル目地の劣化等を放置すると外装タイルの付着力が低下する。写真4.3.1は、タイル表面のひび割れ部に生じた白華の例である。

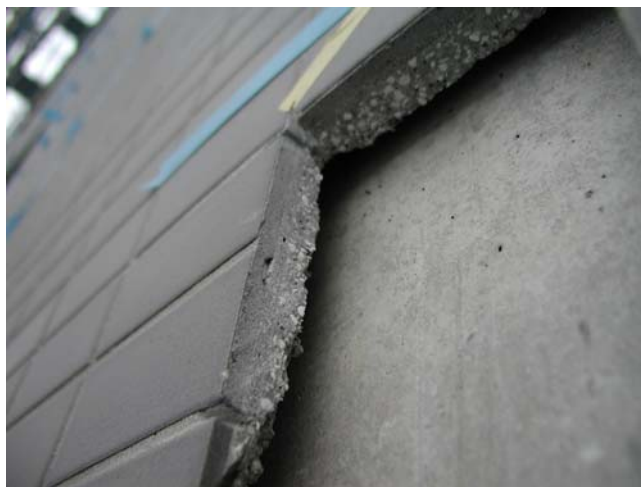
タイル外壁の下地となる躯体コンクリートは、適度な粗面で張付モルタルとの接着性が良いものでなくてはならない。鋼製型枠やコーティングされたコンパネ型枠に打ち込まれた平滑過ぎる躯体コンクリート面に張付モルタルを塗りつけると浮きが生ずる恐れがある。対策として、超高压水洗により躯体コンクリート面を目荒らしする方法がある。写真 4.5.1 は平滑過ぎるコンクリート下地と張付モルタルの間の浮きの例である。

4.5.1 コンクリート下地と張付モルタルの間の浮き

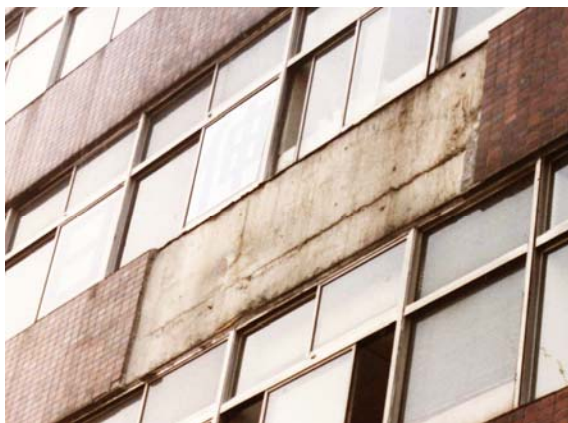
重大な問題となるのは、躯体精度が悪く部分的に厚づけされたタイル下地モルタルと躯体との接着面の剥離現象である。比較的に大きい面積の単位で5～7cmという厚さのモルタル層が落下するのは危険極まりないので決して見落としてはならない故障である。

写真 6.6.1 は、タイルが落下した壁面、写真 6.6.2 は、その落下物の一部である。

6.6.1 厚づけタイル下地層ごと剥離した例

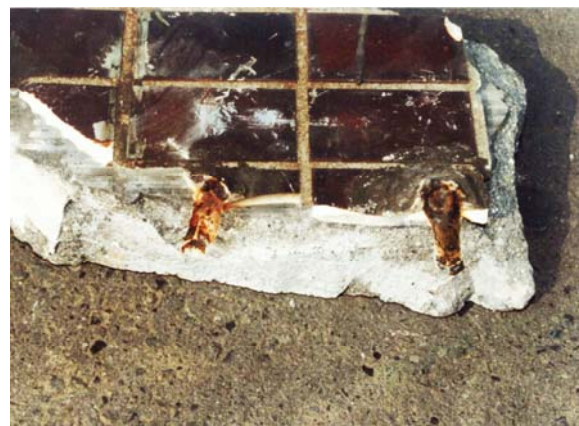
6.6.2 左の場合の落下物
