## 既存建物に見られる錆の実態

### はじめに

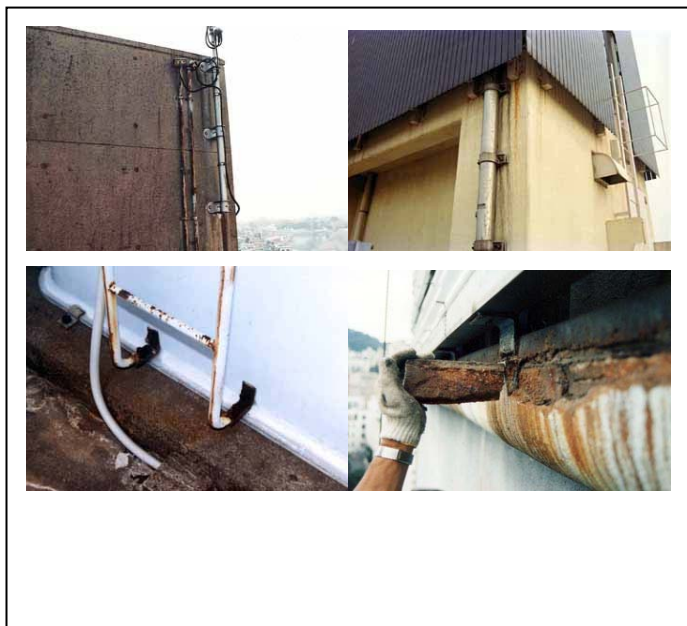
### 1. 屋上、堪屋廻りの錆

①避雷針先端金物は腐食したため取り替え済み。取り付け金物が腐食して避雷針が落下する恐れがある。また、先端金物と導体の接続部の腐食は避雷針の機能を失わせる恐れがある。

②高架水槽点検タラップ下端の著しい腐食。取り付け金物が腐食して危険な状況になっているタラップが数多く見受けられる。

③看板の軸組鉄骨が腐食し外壁に著しい錆汁汚れが生じている。鉄部の定期的な塗り替えや、パラペット天端に外壁汚染防止用水切りを新設することが必要。

④看板の架台鉄部の発錆膨張によるモルタルの押し出し故障。モルタルは剥落寸前の状態である
