漏水診断のテクニック

漏水調査・診断の基本的な考え方とポイント

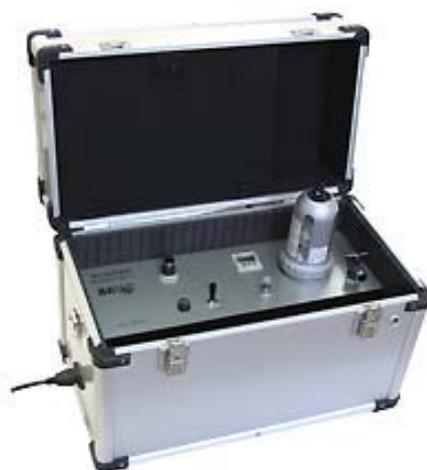
写真-1 香り混合気体圧入式漏水診断装置
【「MACDETECT」 愛称:青りんご】

この最も確実な手法によって漏水調査・診断を行うことが望ましいが、香り混合気体圧入式漏水診断装置(写真-1)により漏水調査を行う場合も、診断装置を使用しない場合の漏水調査と同様漏水調査に必要な資料をそろえて漏水調査を行う必要がある。

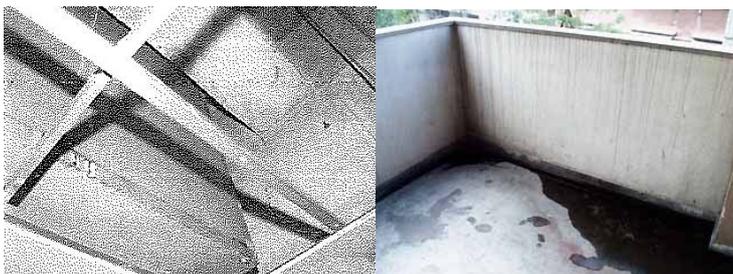
15. 漏水・結露、バルコニー廻りからの漏水

- ① 天井の漏水状況。漏水により水もれしている場合は、ダメ穴やスラブのひび割れ、鉄筋露出故障部に漏水汚れや、エフロレッセンスが生じている。ひび割れやエフロレッセンスが確認できない場合は、結露が原因である場合もある。
- ② 学校の給食室の送風ダクト下天井に水滴の落下があり調査を行った。天井廻りの躯体には漏水原因となるひび割れやエフロレッセンスがなく結露が原因と判定した。
- ③ バルコニーの柱型前に漏水を伴ったひび割れが生じている。漏水は無機系浸透型コンクリート改質防水材料(ラドコン 7)の散布により止水できる。
- ④ 階段踊場の水勾配が悪く、水が溜まる箇所は、水抜き穴の新設や水勾配補正が必要である。
