## 補修のプロが見た設計の盲点 汚れや破損はこう防ぐ

竣工時、いくらきれいな窓をつくったとしても、何年かの中に、汚れや破損を生じてしまうようではいけない。雨水や結露による汚れ、熱膨張による枠まわりの破損、防水層の切断、地震動による亀裂など、設計時に予懇もしなかった状況を生み出すことは、意外に多い。集合住宅の改修や汚れ診断などで実績をもつ須山清記氏(アワーブレイン環境設計)の協力を得て、設計上にありがちな盲点をまとめた。(編集部)

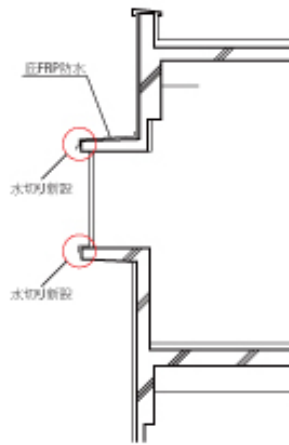
図-2 水切り端部の立ち上げ

またアルミの水切りでよく見られるのが、端部を切りっぱなしにしてあるデザインだ。これだとせっかく水切りを設置しても、水が横に流れて壁面を伝わり、汚れを残す恐れがある。水切りの端部に立ち上げを施し、水が漏れないようにすると効果的だ(図-2)。
